# 山岳自然公園における 歩道工事

佐藤 謙

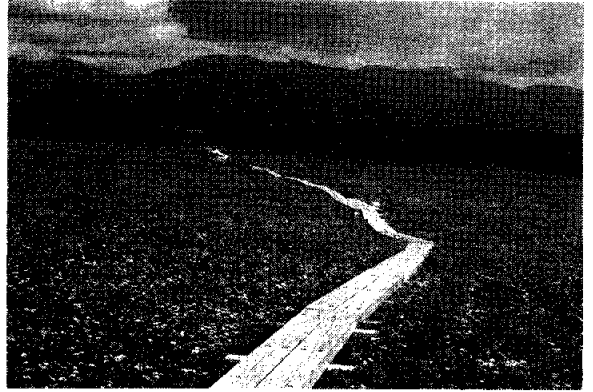
写真1. 大雪山五色ヶ原における  
不要な木道

このような例外的な場所を除き、木道は、すべての群落にわたって不必要に設置されている。日本最大級の多彩で広大な草原を持つ五色ヶ原では、場所によって流水が歩道を掘り下げ、基盤の岩礫が露出したり泥土状態になっている場所もあるが、歩道が周辺に拡大する場所は少なかった。ところが、設置された木道は、歩道周辺のハクサンイチゲ群落、エゾノツガザクラチングルマ群落などを剥ぎ取って横木の角材の間を埋めた例が多かった。すなわち、新たに設置された木道規格が狭かった歩道を拡大したのである。

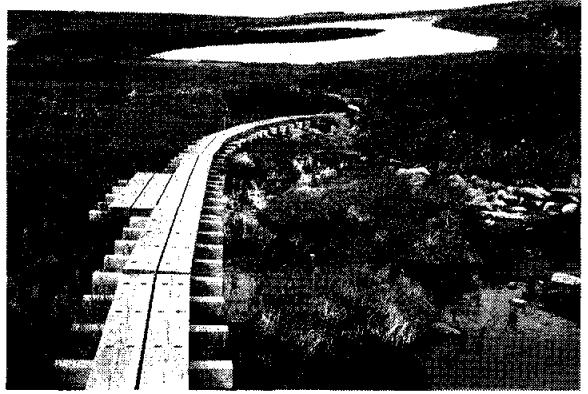
写真2. 大雪山化雲平における貴重な小湿原の中心部を通過する木道

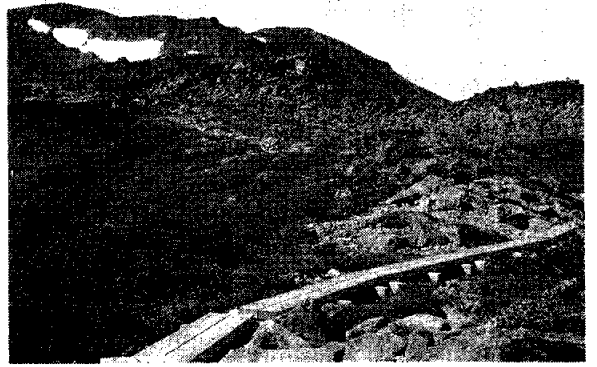
写真3. 大雪山日本庭園付近の  
風衝地における不必要な木道

五色岳山頂付近、そして化雲岳からトムラウシ山の間では、ウラシマツジクロマメノキ群落やミネズオウコマバツガザクラ群落が成立する風衝地に木道が敷かれている。これらの群落でも踏みつけによる歩道拡大が認められなかったのに、木道の幅一桁の角材に合わせて植生を剥ぎ取っている場所が多い。植生回復のための木道は必要なく、新たな植生破壊となったのである。ここでは、単に、直進する際に障害となる大形岩礫を避けるよう、歩き易くするためにだけ木道を設置したと判断される。風衝地における踏みつけ防止には、一部に設けられているように、ロープによって歩道を指定するだけで良い。
