「砂防ダムと河床低下」が命育む 自然の仕組みを萎えさせ、壊している

稗 田 一 俊

本文の趣旨

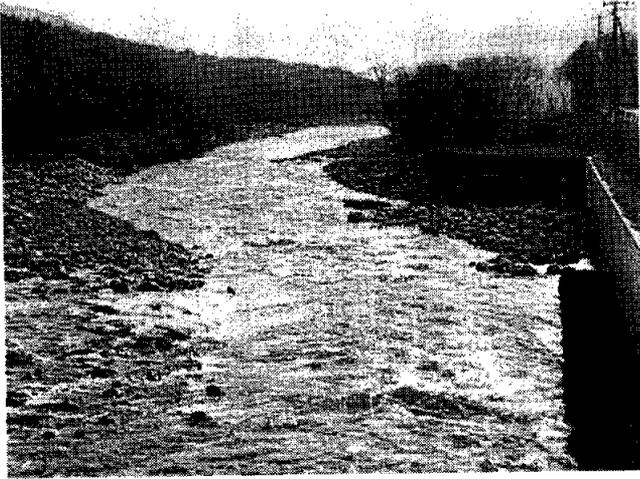
【見市川・国道277号線擁護壁付近】

その後、何度か大きな増水があり、増水のたびに河床の土砂（河床材）が持ち去られ、川底が深く掘られてきた。コンクリート擁護壁工事では基礎部を建設するために河床を深く掘り起こしていた。安定していた河床を掘り返せば河床の石の組み合わせが変わり強度は低下すると見た。案の定、完成して一年も経たない頃から、コンクリート擁護壁の基礎部が深く掘られ、倒壊する危険が増し、とうとう手直しともいえる補強工事がされたのである。国道管理者に判断の甘さがあったのではないかと思われる。コンクリート擁護壁に布団カゴを置き、補強した後も、コンクリート擁護壁の基礎部の洗掘は止まらず、現在も更に深く深く掘込まれ続けているのである。そして、間違いなく、河床が下がり続けている。

見市川国道277号線の補修がされたコンクリート擁護壁及び、河床低下で川岸が崩壊し表土が流出して川は泥水と化し、立木が倒れ込んでいる。河床低下は上流の砂防ダムから下流全域で顕著に進行しており、すでに手に負えなくなっていると見られる。

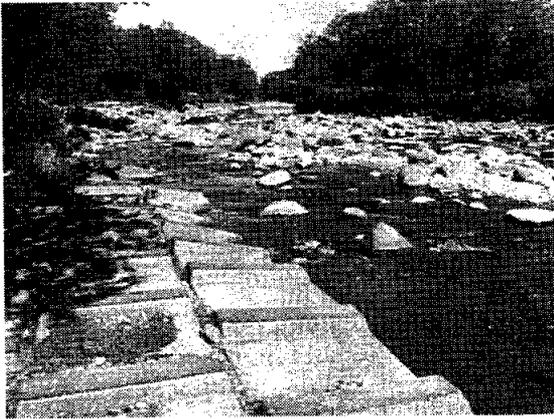
【砂蘭部川砂防ダム下流の川岸の崩壊】

砂蘭部川の砂防ダム下流側全域で河床が低下し、川岸が崩れ、大量の表土が流れ出し、川は泥水となる。崩壊した川岸は崖となるために、コンクリート護岸にするきっかけをつくる。自作自演の災害と護岸化の現場でもある。しっかりと見て頂きたい。砂防ダムの川を観察すれば読めることである。

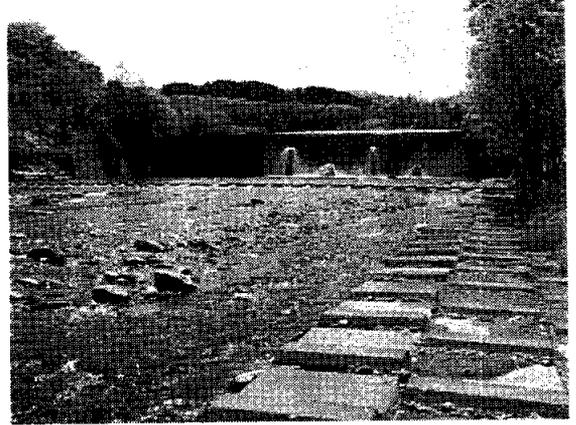
【砂蘭部川砂防ダム】

砂蘭部川の砂防ダムは上流からの大小の石を食い止めるため、下流側全域にこの石が供給されないために河床低下が顕著に進行している。

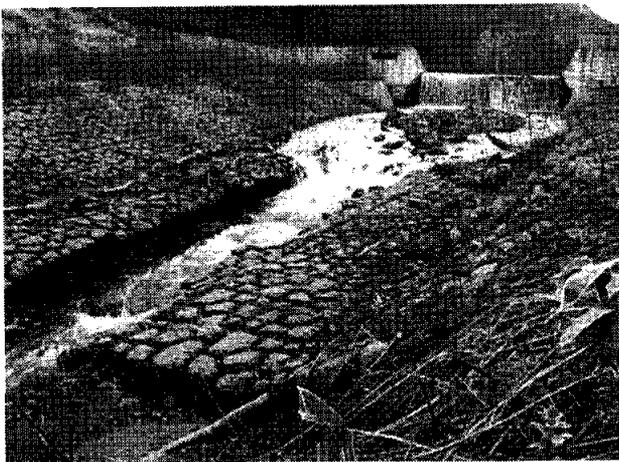
【宿野辺川右股沢川3号砂防ダム下手】

一番上の砂防ダムが完成後、この砂防ダム下流側で顕著な河床低下が発生した。そして、二番目の砂防ダムまでの区間で川岸が崩れ、崩壊しているのが見られた。現在もなお崩壊箇所、崩壊規模ともに拡大していることが解った。

そして、驚くことに三番目の砂防ダムの下流側一帯では延々と河床低下が見られ、河床と川岸との落差がどんどん開いていることも見えてきた。

宿野辺川にこれら砂防ダムが建設されてから大量の泥水が大沼に注ぎ、漁業被害が懸念されたばかりか、河口部に大量の土砂が堆積したのである。堆積した土砂は小石ではなく細かい粒の「土」そのものである。河床の石だけが流されたのなら、これほど大量の土はたまらないだろう。そこで、思い当たるのが川岸の崩壊である。河床が下がり、川岸との落差が開けば開くほど、川岸が崩れはじめ、崩壊が続けば続くほどに川岸が後退し続ける。つまり、川岸の表土や立木が止めどもなく流され続けるわけだ。

ダム下から始まる河床低下は下流全域に及んでいることから深刻である。河床低下は川岸を崩壊させ、流れ出した表土は川を泥水に変え、大沼を泥で埋めるように大量の泥を堆積させた。

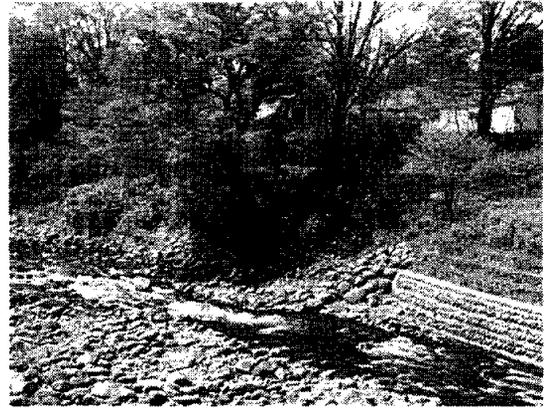
【補修後2001年上砂蘭部橋上手】

この写真は【1998年崩壊上砂蘭部橋上手】と同じ場所である。上流側の木が倒れ込んでいる川岸の様子から、河床が低下して川岸の石が抜かれるように立木もろとも崩壊し、大量の表土が流出したことを物語る。河床低下が著しく進行し、川岸がこのようにして後退していくことが解って頂けるだろう。川岸が崖になると写真のようにコンクリート護岸が当てられることになる。しかも、原因を究明していないので、見事に再被災を受けた。税金のムダ使いというよりも、自作自演の災害と補修工事なのである。これが河川管理者の姿なのだ。

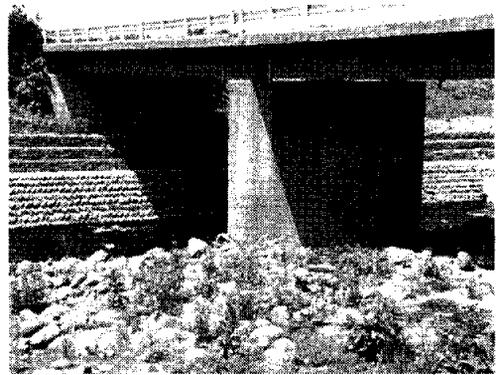
【補修後2001年上砂蘭部橋上手】

この写真は【1998年崩壊上砂蘭部橋付近】と同じ場所である。橋脚の様から河床低下の度合いを見て頂きたい。砂防ダムがある川ではこのように顕著な河床低下が見られるのだ。

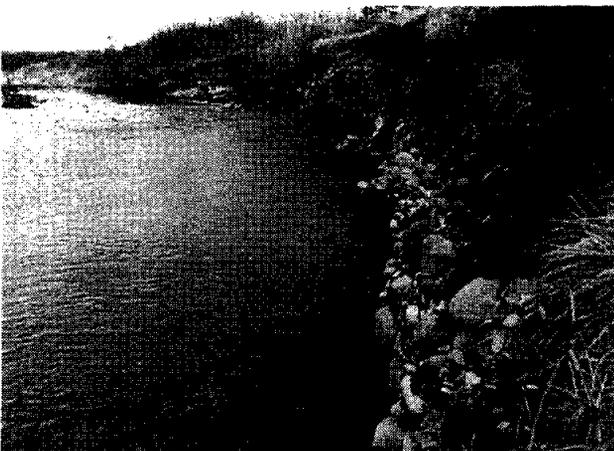
【1998年崩壊砂蘭部川下流】

この場所は連結ブロック護岸だったが、河床が下がったために、護岸の裏側の石が表土と共に抜き取られるように下に崩れたために、連結ブロックが垂れ下がっていた。更に河床低下が進行したために、大きく川岸が崩壊したのである。河川管理者の調査結果には水流による横洗掘と表現されている。しかし、横洗掘メカニズムについてはどの程度調べているのか見えないのが河川管理者の不可解なところでもある。河床が極端に低下していても「河床低下は無い」と結論づけられている。その根拠を質問したら「データがない」というから驚いた。つまり、ウソの調査結果であることが解った。こんな河川管理者は税金を食い物にするだけだから、川を管理する資格は無い。

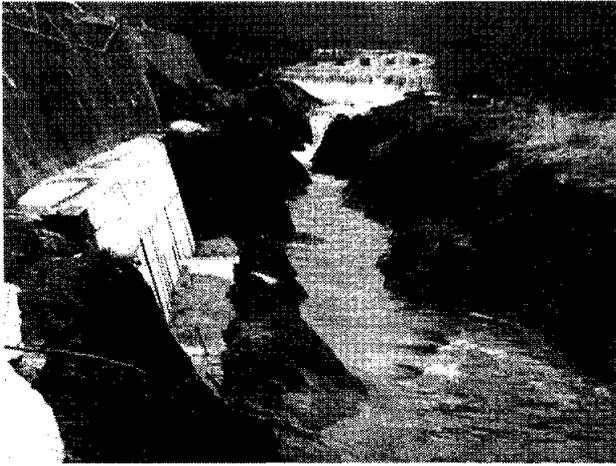
【戸切地川・顕著な河床低下】

上流の取水堰は砂防ダムと同様の機能がある他、更に上流に土磯ダムがあるために、下流全域で顕著な河床低下が起きている。事態は深刻である。
