大雪山国立公園の登山道工事に関する問題

佐藤 謙

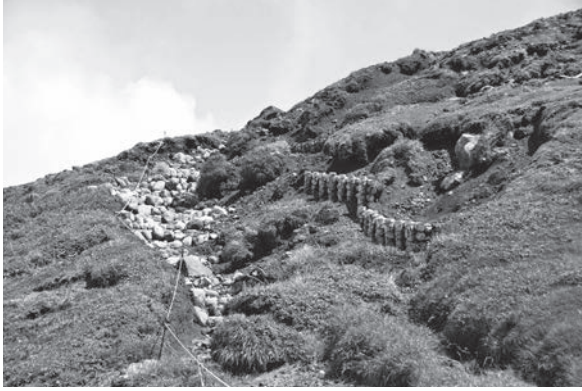
た場合も認められた。その後、中岳分岐に向い小沢の源頭(雪渓頭)に達したところ、エゾノツガザクラ・チングルマなどからなる雪田矮低木群落の登山道侵食に対して、登山道の底に円石を敷く「床止工(石積工)」が実施されていた(写真1)。雪田(せつでん)とは、冬季季節風の風下側で多雪となるため、冬季に植物は低温などの厳しい環境から保護され、生育期である夏季には湿潤となるが、残雪期間が長いので生育期間が短縮されるという厳しい環境である(佐藤 2007)。雪田の登山道は、後で述べるように、登山者や融雪水などの影響によって深く侵食される傾向が認められるので、相応の修復工事が必要な場合がある。

しかし、この場所で使用された円石は、2015年8月下旬、環境省に問い合わせたところ、層雲峡の河川工事で得られたものという。周囲の自然にそぐわない円石は、明らかに、河川起源の円石であった。大雪山の地質は、山岳ごとに噴出時期が異なり、成分や形態、粒径などが異なる火山噴出物(火山礫・火山砂・火山灰)から構成されており、それらの自然な存在が大雪山高山帯の原生的な自然景観を形成し、地質を知る自然体験においても非常に重要である。そうした国立公園特別保護地区における自然景観と自然を知る場を保護する観点から、自然にそぐわない円石は「違和感」を生じさせたのである。

写真1. 中岳温泉-中岳分岐間の円石を使用した床止工（石積工）と木柵土留工

め、小規模な土砂崩壊が認められた。その崩壊を止めるために長さ約10mの範囲で「木柵設置（木柵土留工）」が行われていた（写真1）。これにも大きな違和感が生じたが、その理由として以下の3点が挙げられる。第一に、大雪山国立公園核心部となる真の高山帯における人工的な施設は、自然景観を破壊する。第二に、木柵設置は、国立公園内でも多数の観光客が訪れる「園地」のように安全性確保の観点から肯定できる場合があるが、この場所の崩壊は、登山者の安全性に何ら影響しない程度に小規模であり、木柵を設置する必要がない。第三に、登山者の安全性に問題がない程度の小規模な崩壊であるが、風衝地から雪田に急激に変換するこの場所では風衝地の融解と雪田の融雪水があいまって小規模な崩壊が続くと推測できるため、木柵設置によって自然な崩壊を持続的に止めることは不可能であると考えられた。したがって、この場所の木柵設置は、余計な、過剰整備以外の何物でもない。

外来の資材持ち込みについては、事前に、極めて慎重な検討とチェックが必要であり、工事済みの場合は、外来の資材を公園外に撤去すべきと考える。外来資材を運び込むためヘリコプターを使用し、高標高地で土木工事を行う人件費を考え合わせると、以上の工事は高額な税金と多大な労力を費やしたに違いない。逆に、それらを撤去するためには、運び込みと同様な高額な費用を要すると推測される。そのため、外来物の撤去は現実的ではないと言われるかもしれないが、山岳自然公園において自然にそぐわない人工物が設置されたままに看過することはできない。自然にそぐわない外来資材は、外来生物や汚染物質と同様に、撤去すべきなのである。

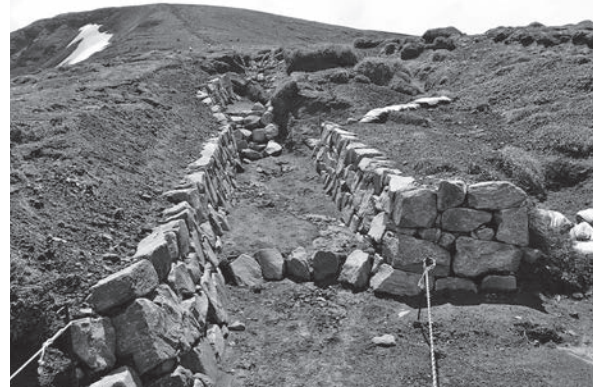
写真2. 中岳分岐-間宮岳間において修復と言えない過剰な工事が行われた登山道

む際に使用する程度の大きさに人工的に割った角礫）が河川の護岸工事のようにガリーの両側に直線的に積み重ねられていた（写真2）。その周辺では、同じ白い角礫が元来の黒い多孔質の火山礫とともに登山道の底の「床止工（石積工）」に使用されていた。さらに、余った白い角礫は登山道の側に少なからず放置されていた。これらの工事は、その場に生育するチシマクモマグサなどの希少植物種の生育を配慮していなかった。

この工事について、「何故、我が国の高山の自然を代表する大雪山、とりわけ大切な特別保護地区内において、このような外来物を使用した人工施設を設置できるのか」、極めて大きな違和感が生じた。この範囲の工事は、前項で述べた円石以上に、自然景観に合わない外来の資材を使用し人工的な工作物を設置した点で、自然景観保護の観点からも、大雪山の自然（火山噴出物・地質）を知る上でも、さらには希少植物種保護の観点からも大問題となり、「極めつきの過剰整備」と判断された。

しかし、中岳分岐付近の修復工事は、「技術指針」の拡大解釈と判断され、外来物ではなく、登山道に散在する多数の浮石を使用すべきであったと考えている。筆者がいう浮石は、動かない巨礫を移動することとは異なり、転石状態にあるため着生する地衣類が少ないので、その利用が適切ではないとは言えない。逆に、河川起源の円石や人工的に割った角礫を用いる方が景観破壊という大きな悪影響を及ぼしている。
