## 巨樹・巨木調査——北海道神宮

### はじめに

神社山・神宮境内の巨木調査報告

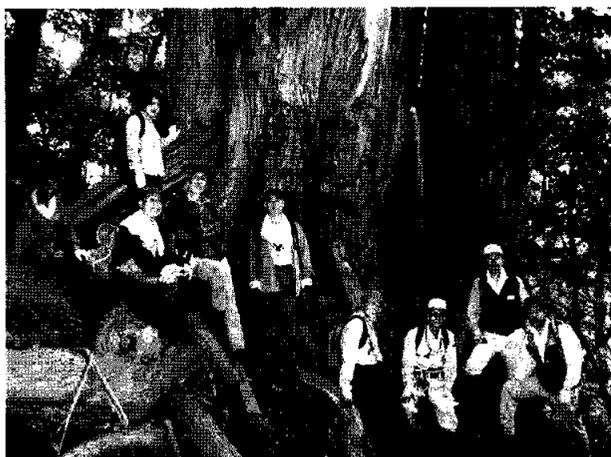
写真5 2006.7.14 巨樹(後の神宮山調査No1のカツラ)発見の感動

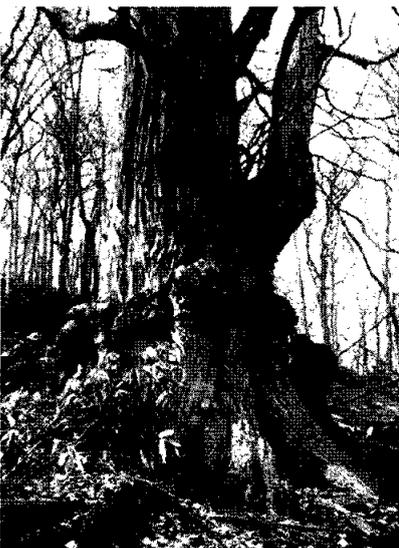
写真7 こぶ

環境省データベースの調査方法には胸高位置にこぶのある場合が記されていないのでINTECFORの方法を使った。

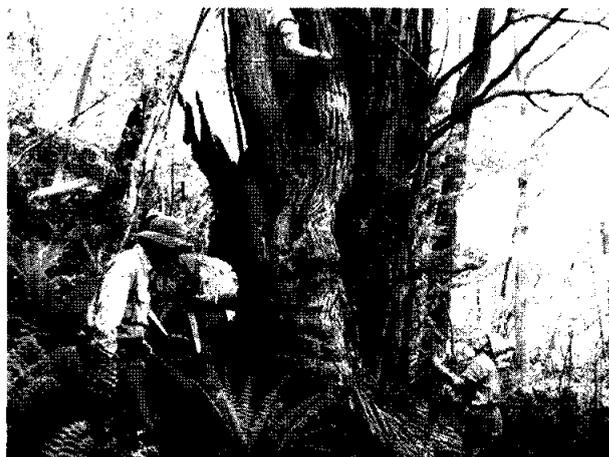
て根が洗われて根上がりするし巨木が有名になるほど周りを踏みつけられて根上がりするので注意が必要である。  
板根や根上がりがあると胸高位置の判断がつきにくい。

写真6 どこが胸高位置が判りにくい
