環境庁委託業務報告書

知床横断道路に係る自然環境保全緊急対策調査報告書

1983

社団法人 北海道自然保護協会

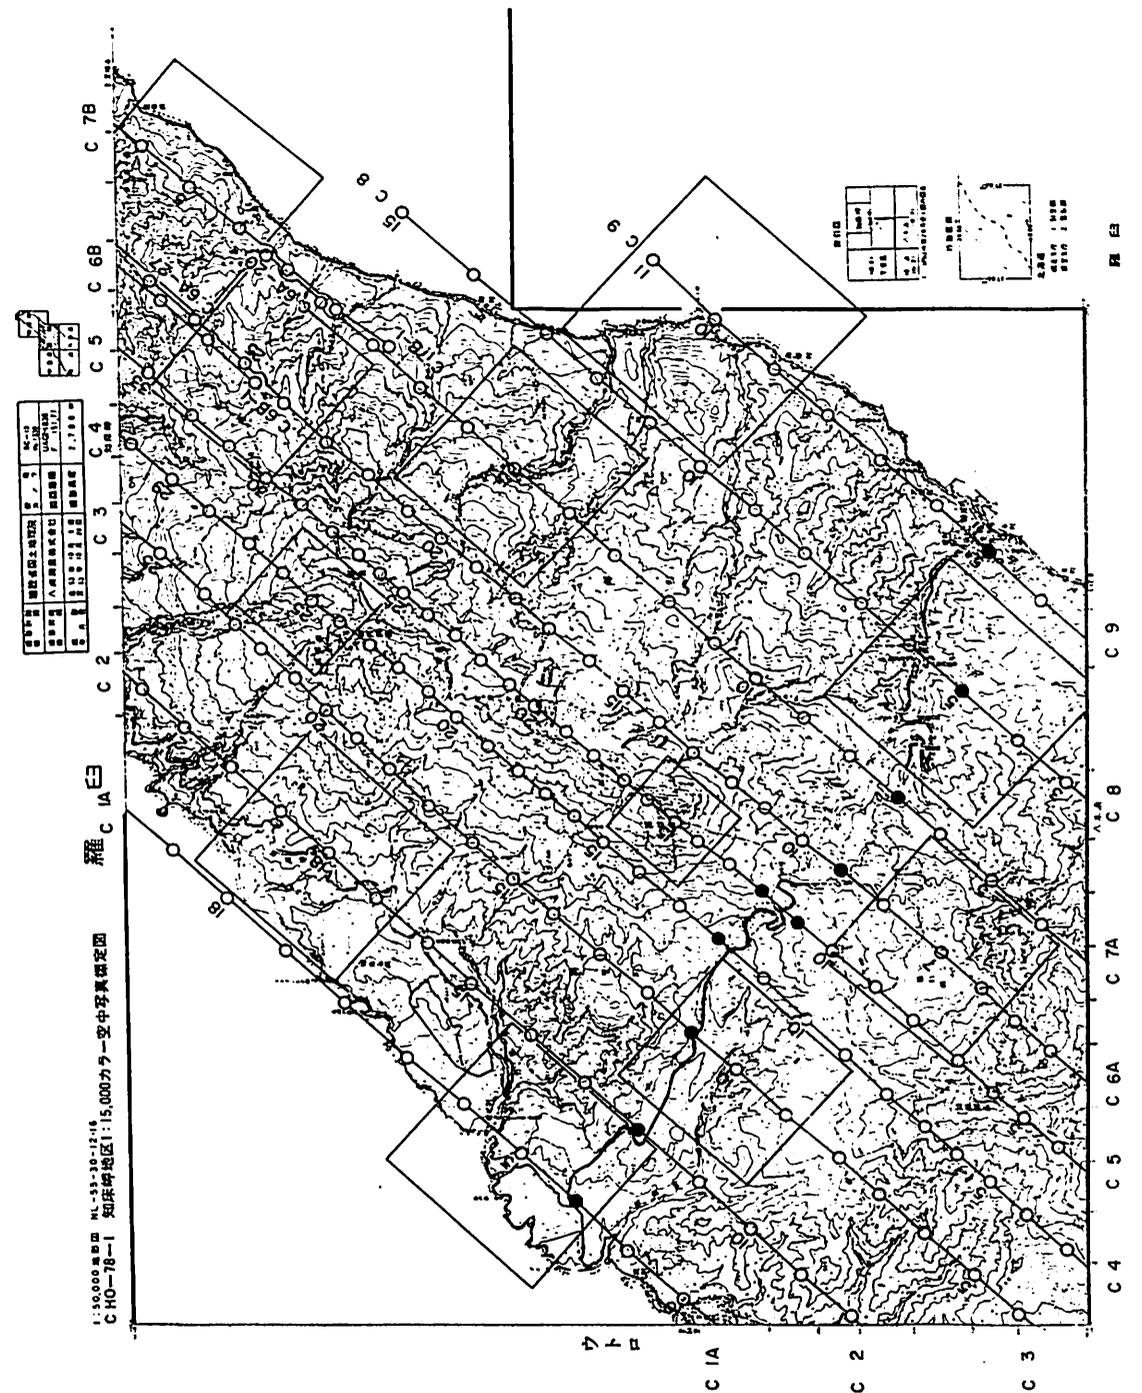
図-1 空中写真標定図(1978年)

判読結果を移写した。風倒木の有無は拡大立体視をして探し1/3,000で図示した。道路工事期間中の空中写真は1978年に国土地理院が撮影した1:15,000カラー空中写真を使用した。この空中写真の撮影は10月9日～24日でちょうど紅葉期であった。(図1)

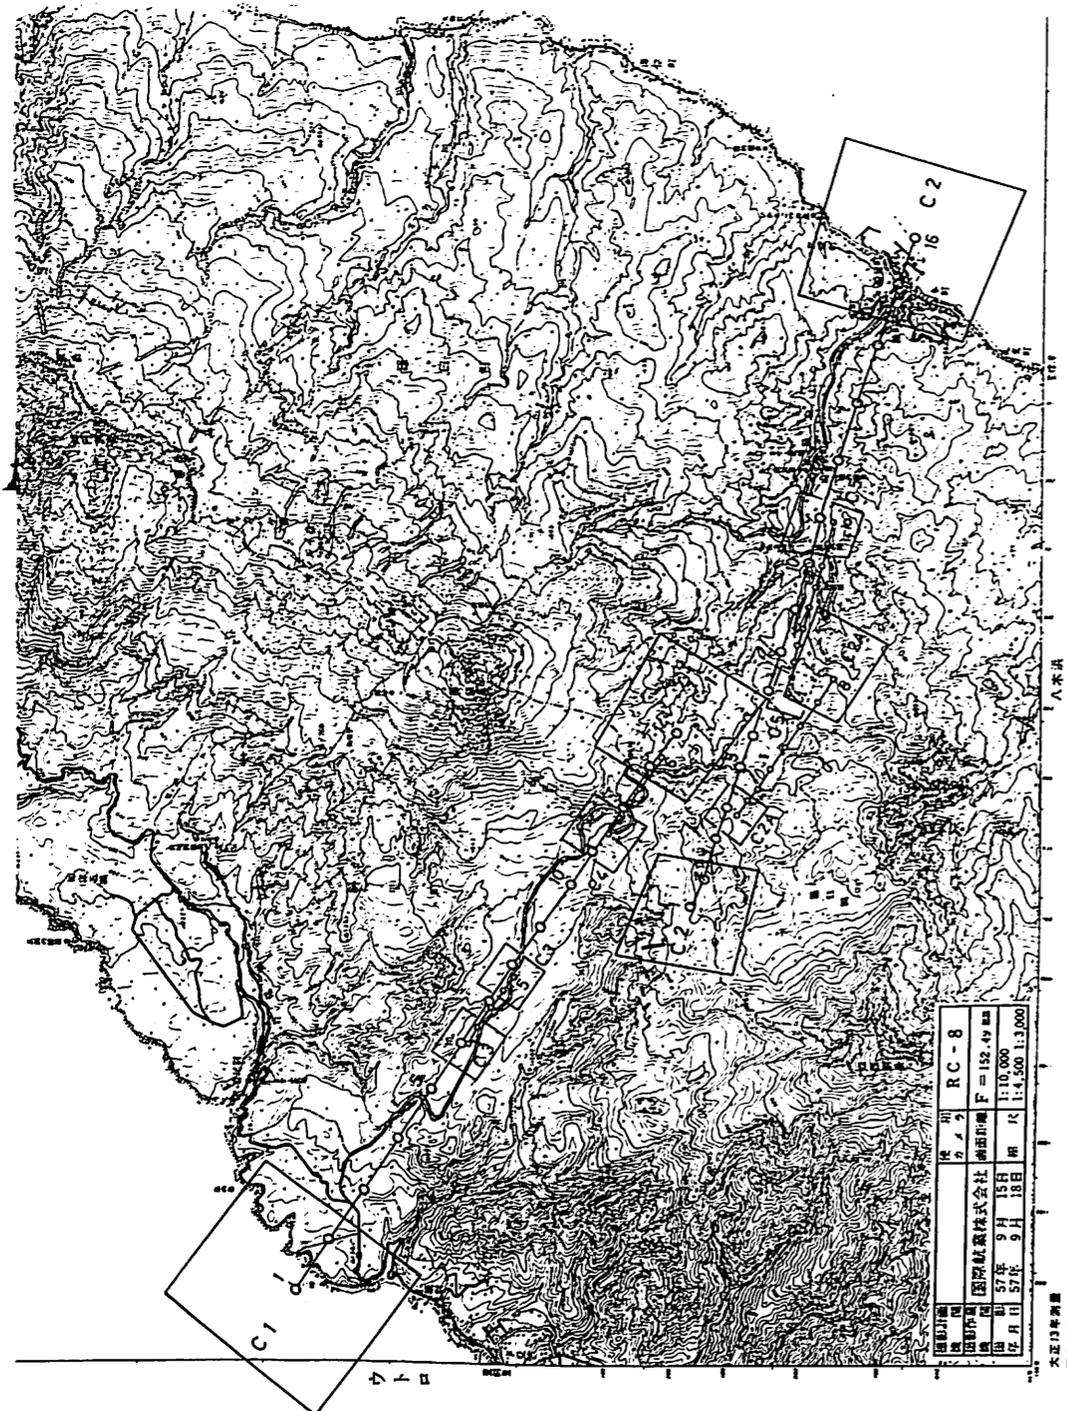
図一 2 空中写真標定図 (1982年)

今回の調査の目的のために北海道自然保護協会が撮影した空中写真の撮影記録と標定図が表2、図2である。道路全体を1:10,000、定点調査地及びヘアピンカーブ付近を1:3,000、1:4,500で撮影した。

標定区域	RC-8
標定日	1982年9月18日
標定時間	11:00
標定者	国際航業株式会社
標定機	F-152A
標定高度	11,000m
標定速度	1:4,500
標定距離	1:3,000

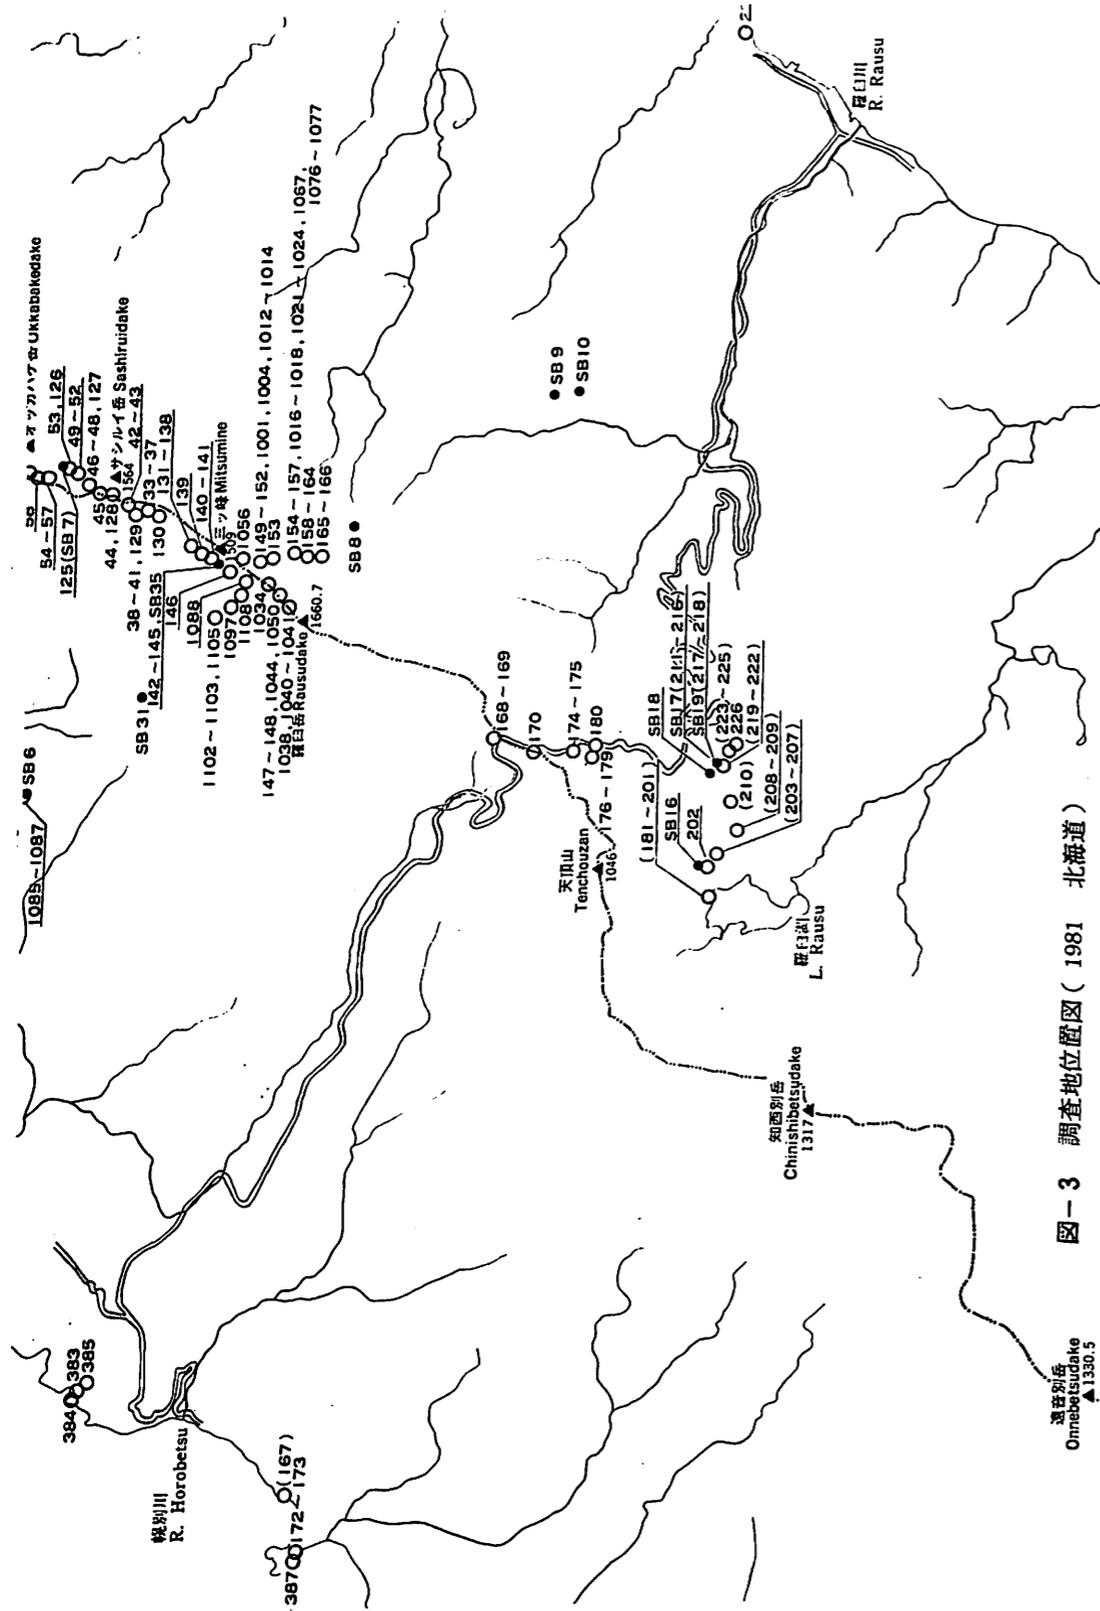
図-3 調査地位位置図 (1981 北海道)

知床横断道路及び羅臼湖遊歩道の沿線にとられた調査区は、ベルトトランゼクト3ヶ所、コードラートは55ヶ所ある。場所は知床岬から羅臼湖へ至る間である。(図3)

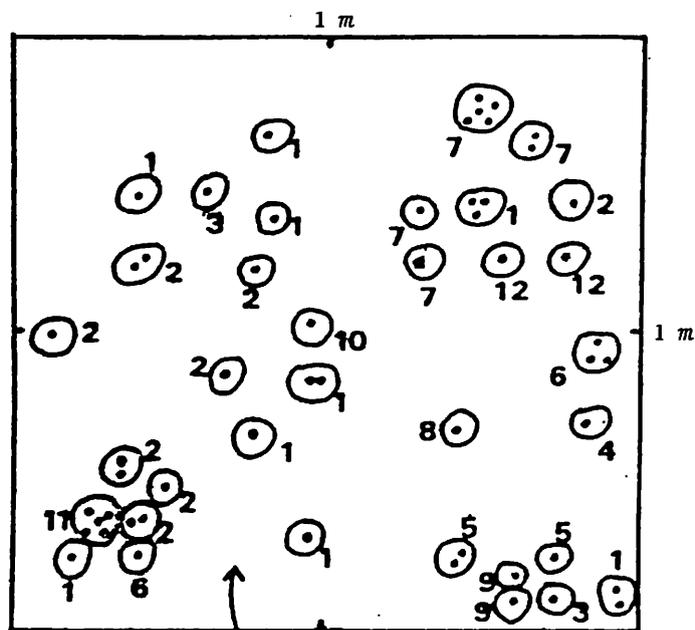
A地点

1 m × 1 m の方形区内の植物

一面にクマイザサ

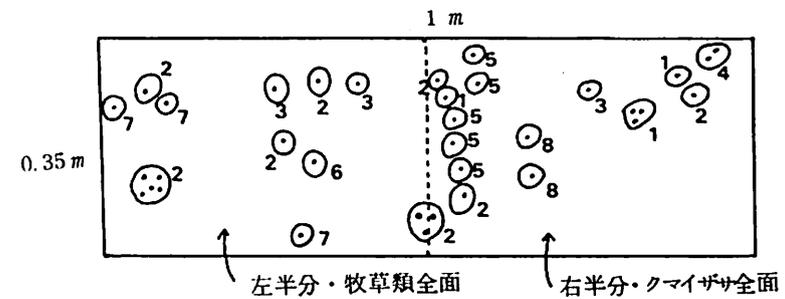
B地点

コンクリート法枠1区画(0.35×1 m)内の植物

1. エゾヨモギ
2. オーチャードグラス or チモシー
3. セイヨウタンポポ
4. ミミナグサ
5. ヨブスマソウ
6. ツリガネニンジン
7. ツルキンバイ
8. ダイコンソウ類
9. クマイザサ

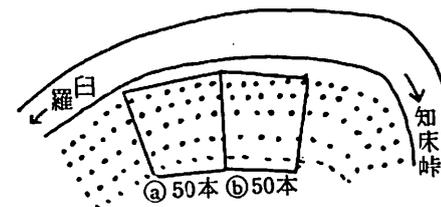
C地点

ダケカンバ植栽地において50本を1区画とし、2区画(100本)を調べ、枯死している本数を記録。

- 結果 ① 50本中15本(30%)枯死
 ② 50本中17本(34%)枯死

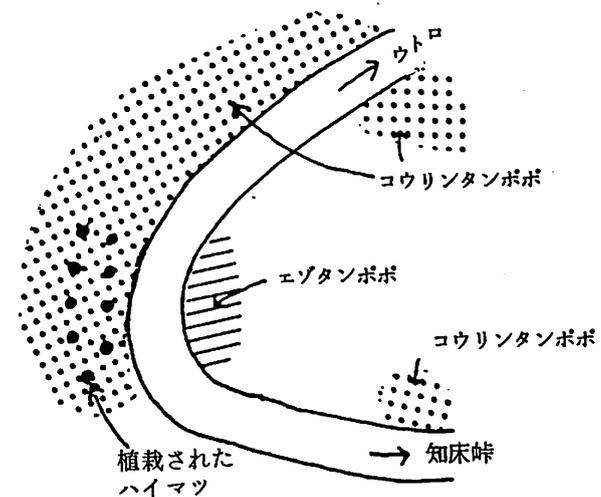
D地点

道録沿線のタンポポ類の分布

コウリントンポポ(帰化植物)とエゾタンポポ(在来種)のみ図示。セイヨウタンポポ(帰化植物)は沿線に広く分布していた。ただし、コウリントンポポの分布域にはセイヨウタンポポは侵入していない。エゾタンポポはセイヨウタンポポの分布域中に数ヶ所散在するのみである。

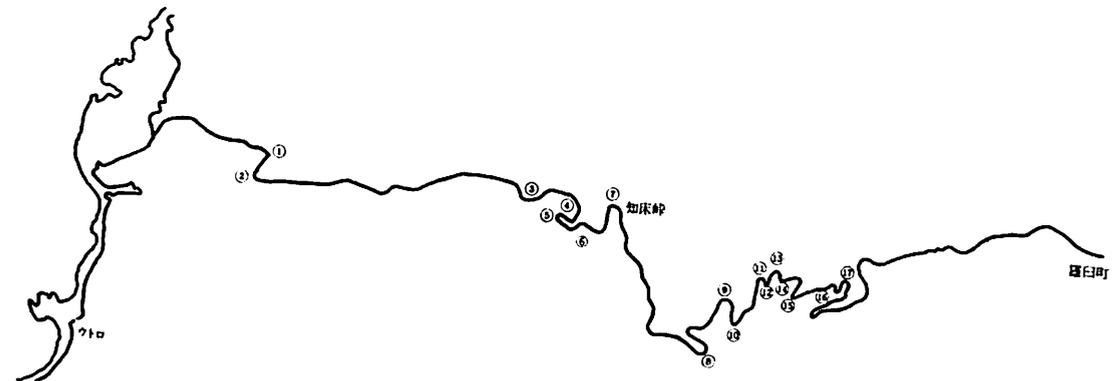
図-7 知床横断道路の主なカーブ地点

知床横断道路の建設が直接植生に被害をもたらしている状況を調査した。調査は9月3日～5日往復2回自動車でゆっくりと走行して道路沿線の植生の状況を概査した。さらに1/3,000 カラー 空中写真(9月18日撮影)によって枯損木、風倒木を図上にプロットした。枯損木は主にヘアピンカーブ付近に発生していた。これはヘアピンカーブは地形の急な場所につくられ、植生が道路と道路の間にはさまれて狭く分断されるなどの悪条件が重なるためである。横断道路の主なカーブに番号をつけて点検をした。およそ90°以下の狭いカーブをとりあげ、ウトロ側から通し番号をつけた(図7)。カーブ1は赤井川を渡るところであり傾斜はきつくない。植生は混交林で枯損木はみられない。カーブ2は針葉樹林にかかる

ところであるが広葉樹もかなり混じる林である。ここにも枯損木はない。標高は320mである。ここから峠近くの標高600mまでは大きなカーブはない。標高600mを越えると急傾斜になりカーブも増してくる。カーブ4の内側は凹型地形であるが枯損木の発生がみられた。カーブ5はハイマツ地帯である。道路造成時にハイマツ修復工事が行われたところである。カーブ6はハイマツの尾根部分を切って道路がつくられたところで、南側にハイマツの尾根の林縁が法頭になっている。この部分は風当たりが強いのか枯死がみられる。カーブ7は知床峠でありハイマツ群落のところである。地形が平らなため枯損はない。大きなヘアピンカーブはカーブ8(見返峠)から知床大橋の間にある。この間に11個所のカーブがある。

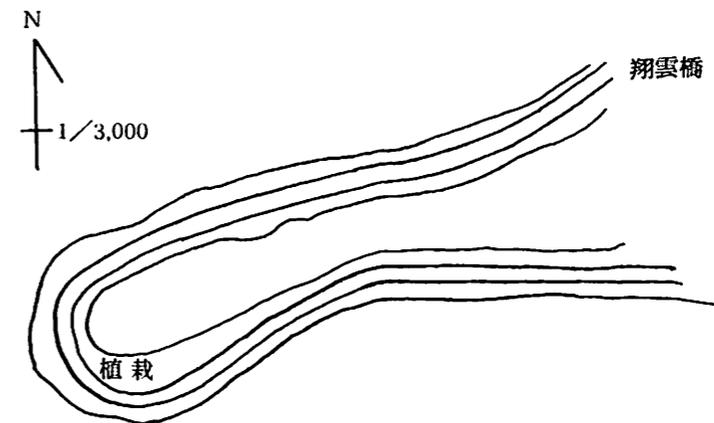
図-13 カーブ18

カーブ18は翔雲橋の下方で標高260mくらいで広葉樹林帯である。ヘアピンの幅は狭いが、間に残された樹林部分の地形は平坦に近い。植栽木も含めてこの場所では枯損はみられなかった。

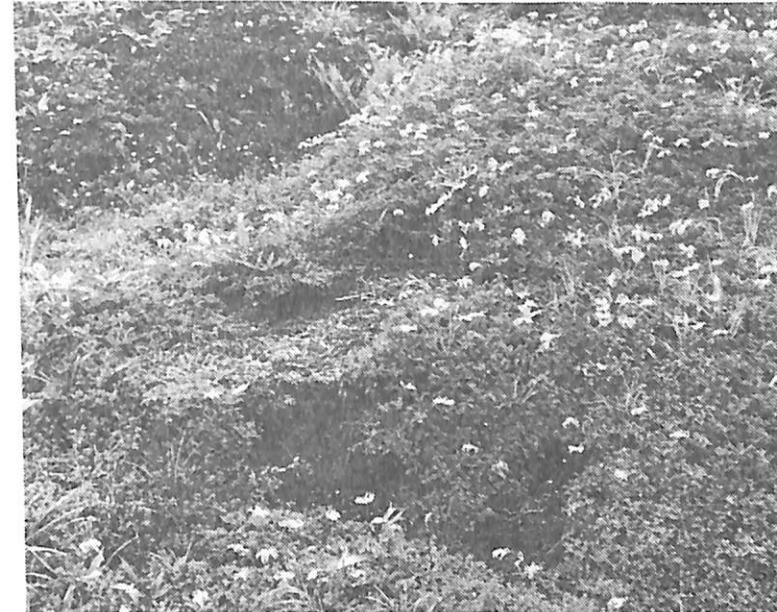
羅臼湖付近高山植物地帯中のやや古い盗掘のあと

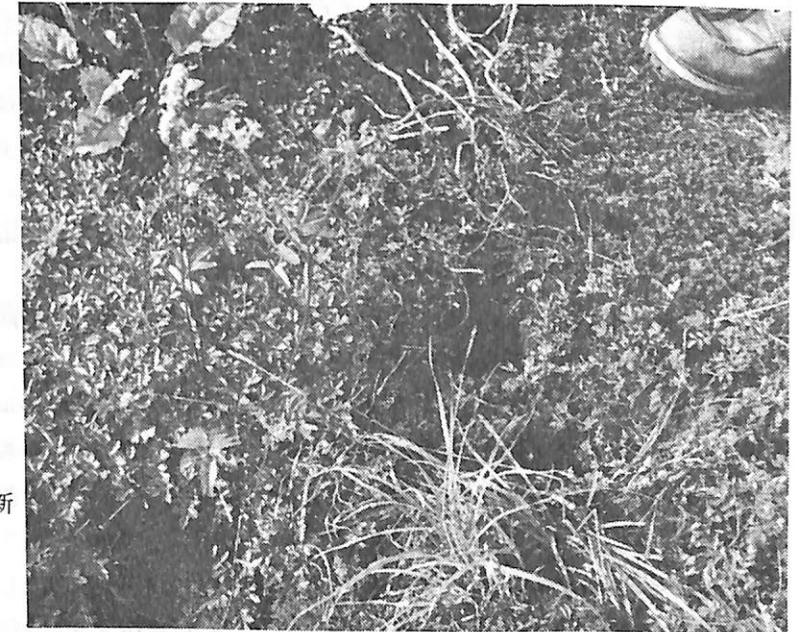
羅臼湖への道路わきの新しい盗掘のあと

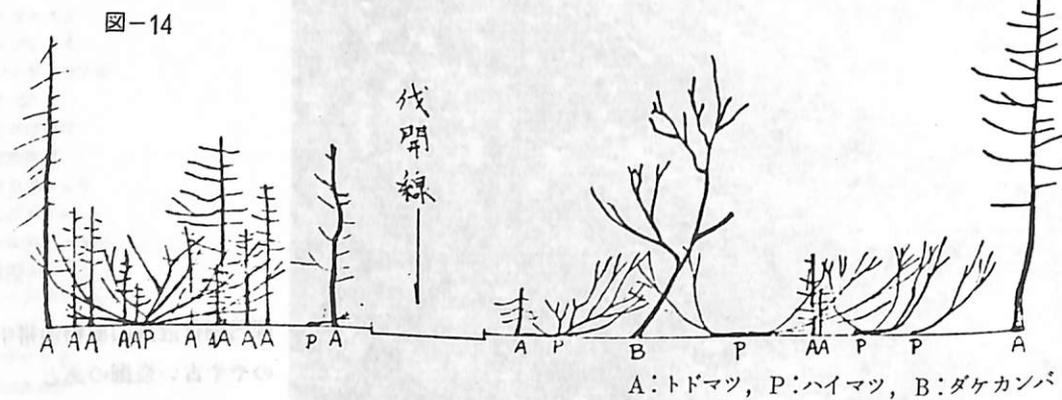
その理由としては、基本的には幸いにもその道路線形が森林植生に比較的影響を及ぼさないところを通ったことであろうが、たとえば道路設定に当たっての伐開線の開設が、やや段階的にゆるやかな作用を植生に与えていることであろうかと考えられる。すなわち、幅のせまい伐開線の設定から道路開通まで、相当期間余裕があったために、一種の保護帯が自然に構成された可能性があるということである(図-14)。

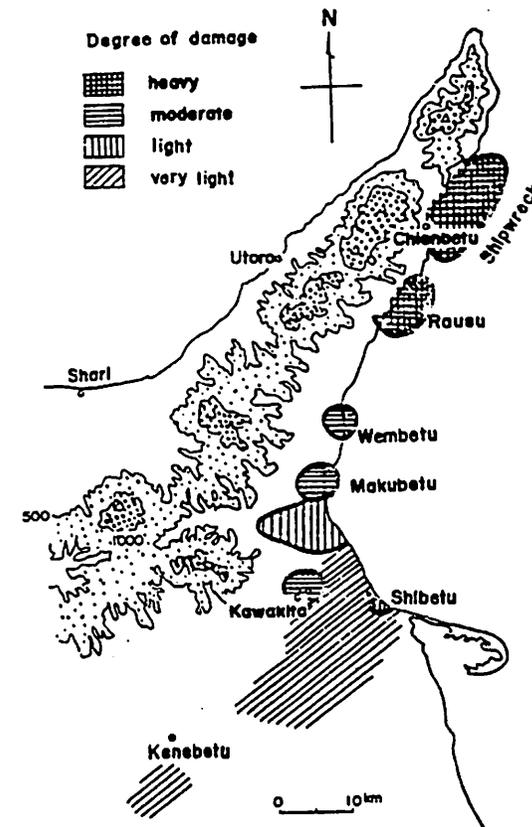
図3-5 知床半島の地形と羅臼だし風の被害分布 (1959. April 6.) (荒川, 1981)

この地域の気象の特徴の一つは羅臼風と呼ばれている局地強風である。この強風はいわゆるだし風と呼ばれるタイプの風であり、狭い谷にそって吹きおろしてきた風が谷から平野部に出たところで顕著な強風となる現象である。この強風の被害は1954年5月10日の「5.10突風」の場合には約30名にも達する犠牲者と約1億円の損害、1959年4月6日の「4.6突風」では被害は羅臼町ばかりではなく標津町、中標津町も含む広範囲のものであったが、死者85、家屋全壊8、半壊11、一部破損170、非住家被害125、漁船転覆3、行方不明13、乗り上げ4と報告されている。この「4.6突風」の被害は図3-5に分布が示されているが、斜里岳、武佐岳、海別岳、遠音別岳、羅臼岳、硫黄岳、知床岳の知床連山の鞍部の風下地域で局地的に被害が出ていることがわかる。また、平野部が比較的広い武佐岳や海別岳の風下では被害が地上で発生しているが、平野部が狭くて谷が直接海に向かって開いている羅臼やさらに岬に近い地域では強風域が海上に現われている。この時の風速がどの程度であったか、羅臼町における記録はないが、標津町川北では4月6日13時40分ごろ瞬間風速41m/Sを記録している。また1961年1月5日の突風では羅臼町で家屋全壊23、半壊15、小破44、非住家全壊15、半壊17、小破55、漁船沈没2、大破19、中小破8などの被害が出たが、その時の風速は瞬間最大45.0m/S、NW、を記録している。

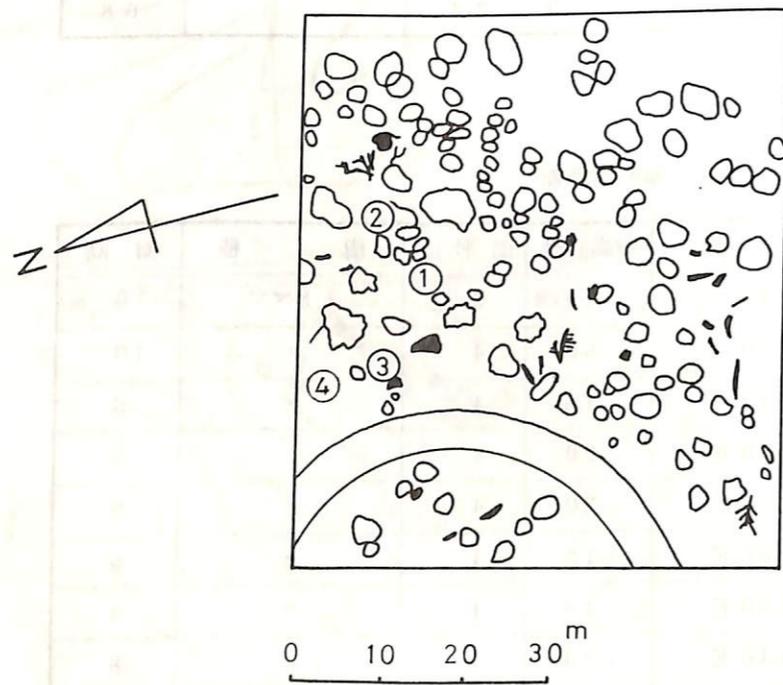
図3-15 航空写真判読によるP1地点の倒木・枯木の分布と調査偏形樹の位置
(黒くぬりつぶした部分が倒木・枯木)

3) 偏形樹の偏形方位を調べた結果、P1、P3、P4地点では風上側(卓越風での)の道路の方向と樹木の偏形方位とはほぼ一致していた。それぞれの地点では倒木・枯木の存在が認められたが、道路がない場合との量的な比較は今後の詳細な調査に持たねばならない。

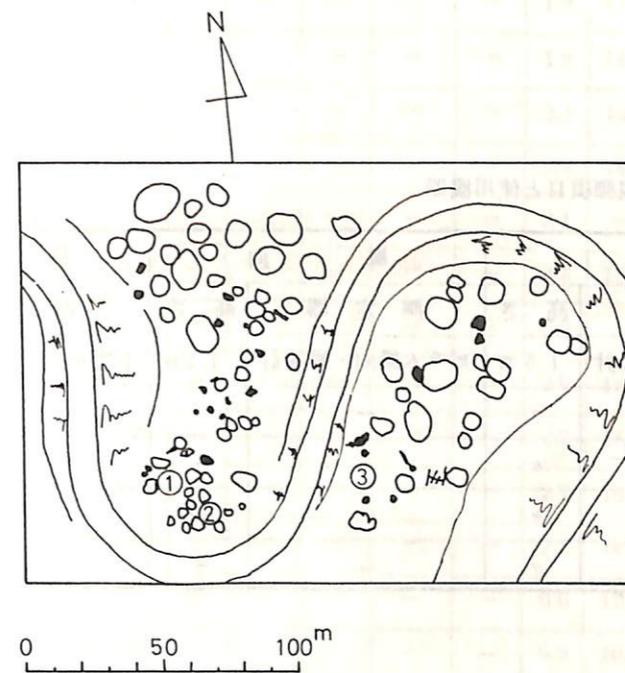
図3-17 航空写真判読によるP4地点の倒木・枯木の分布と調査偏形樹の位置
(黒くぬりつぶした部分が倒木・枯木)

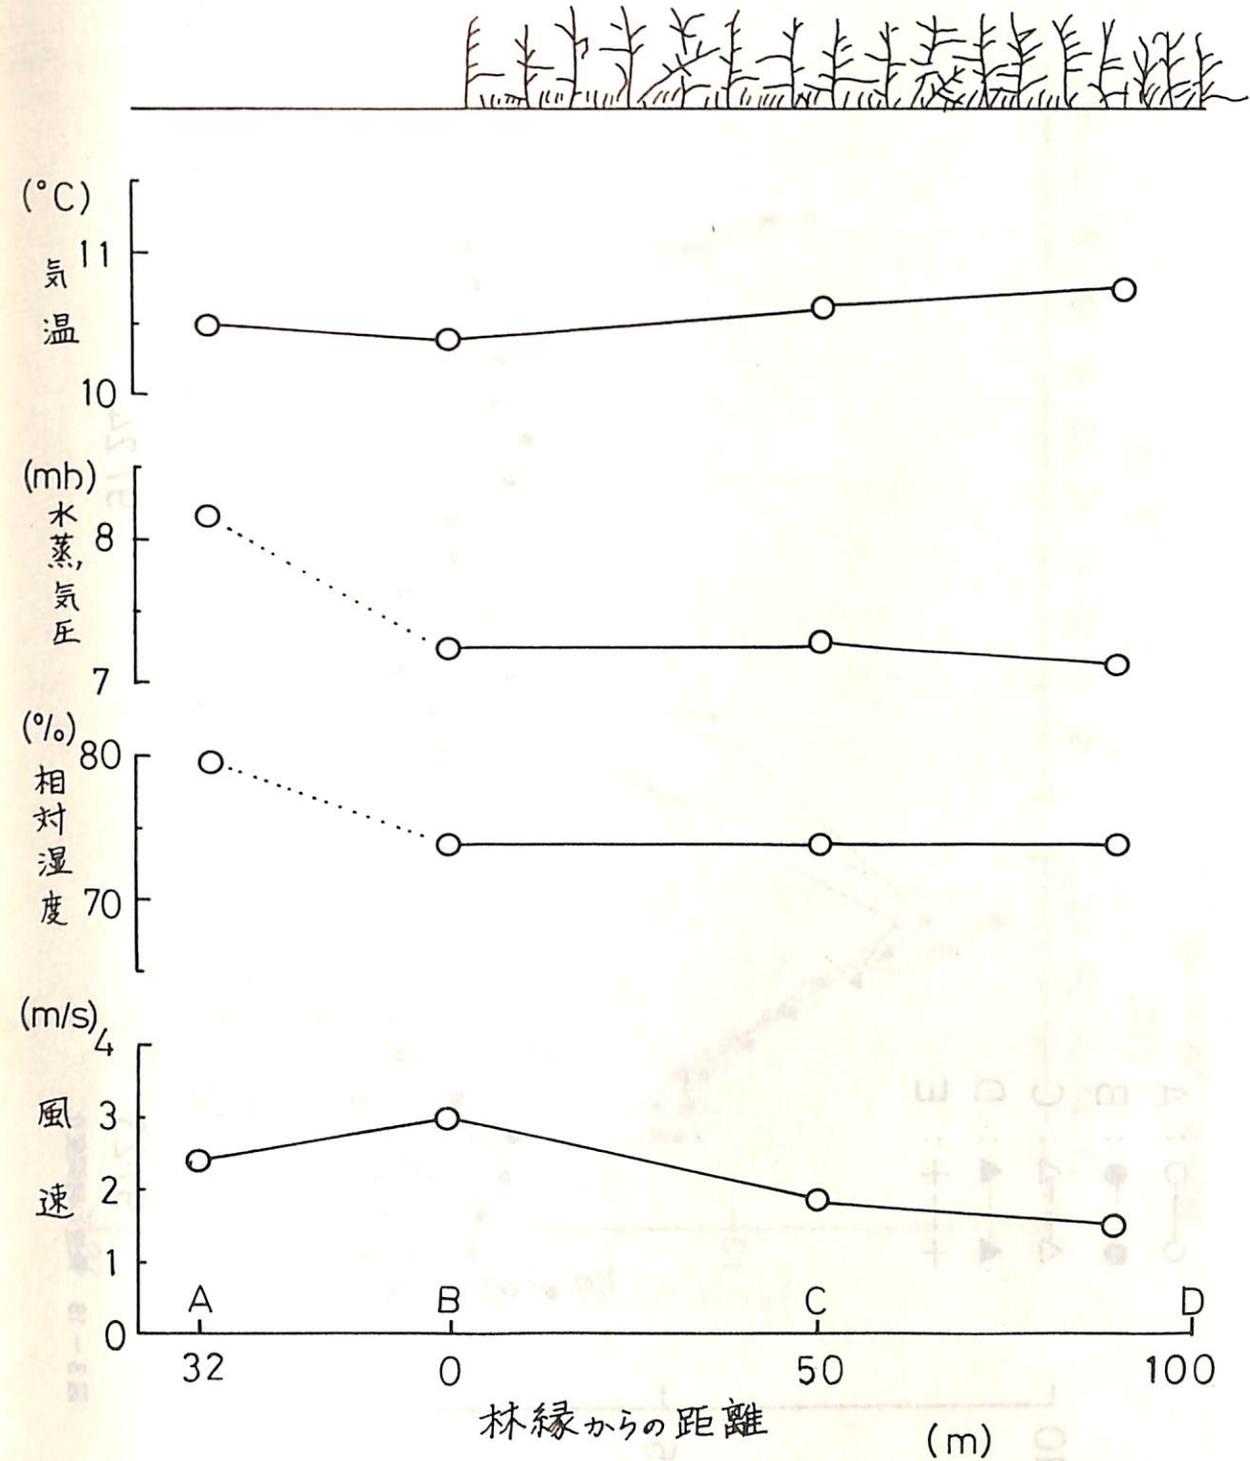
図3-18 樹林内外の微気象

得られた結果を表3-7に示す。A点からD点まで同時に観測できた9月23日の観測から、日射があつて気温・湿度等の地域差が出やすい日中(13:30-15:00)の気温・水蒸気圧・相対湿度・風速の平均値の分布を示したものが図3-18である。その結果、A点の水蒸気圧が異常に高い値を示しており、その結果相対湿度も他の3点に比べかなり高い値となっている。A点は道路端であつて他の3点に比べ水分条件としては乾燥傾向となるべき地点であり、上記の結果となつた原因は使用したアスマン通風乾湿計の通風量に欠陥があつたものと思われる。したがつて今回の一連の測定結果のうちA点の湿度については解析を行なわないこととする。

4) 現地における道路から樹林内にかけての微気象観測の結果、道路建設によって新しく出来た林縁では林内部に比べ風速は約2倍、気温はやや低く、水蒸気圧・相対湿度も小さかつた。なお、本現地調査は9月下旬に実施されたが、太陽高度が高く地表における熱の動きの激しい6月~8月にはより顕著な微気象の差が生じるものと考えられる。
