「狸台林道」を視る

——そこに自然は甦ったか——

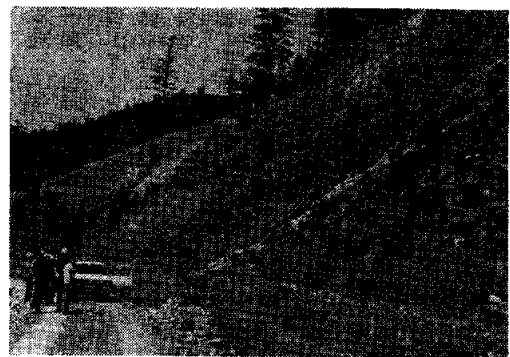
礫層を切ったため崩落が進行
(ポンケチャロマップ林道)

車をポンケチャロマップ林道(総延長七・四km)に向ける。同林道分岐点より約一km南に進んだ地点で東斜面に崩落跡を見る。崩落場所に注意すると礫層がある。古い川の跡である。牧草を吹きつけているが

定着した様子はない。おそらく降雨、融雪の多いときには今後も崩落がつづき、自然植生の定着までには予測困難なほどの長い時間を必要とするだろう。この路線が林業施業上、必要不可欠なものだったとしても地形、地質上の綿密な検討、工法上の慎重な工夫がなされなければならなかったのではないかと思われる。屏風岳(一、七九二m)を右手後方に観る。森林限界から上はもう紅葉が始まっていた。

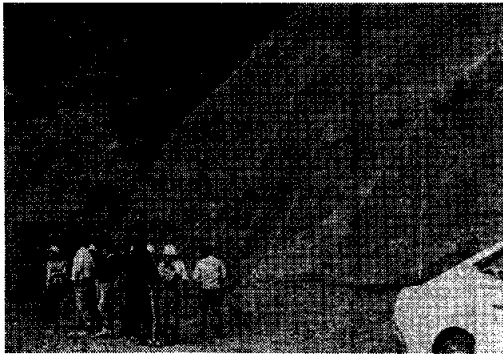
崩落がつづきついに金網でおおった法面（狸台林道Ⅱ）

① 削り取った斜面（粘板岩層）からの崩落は連続的につづいている。おそらく風化、浸食がかなり進行し、自然条件に対応でき

る程度の地形、構造に変化し、並行して自然植生が崩壊を防止できる程度回復するまで崩落はつづくであろう。したがって、人工的な補修はぜひ必要であるが、多くを期待したり、過信することは避けなければならない。

② 外観的に見る限り、日高累層群に属する粘板岩の地層は、かなり複雑な変成を受けており、微しゅう曲構造が顕著で、小規模な断層及び破碎構造も多い。そのため、機械的に破碎されやすく、局部的な崩落が連続的に起こりやすい。

③ 崩落場所と地層の走向、傾斜の間にははつきりと相関関係が認められる。
