礼文島ウエンナイ歩道工事に関わる 自然回復検討会

要旨

二〇〇〇年に行われた礼文島ウエンナイ歩道工事は、大きな自然破壊であった。その後、当協会は工事を許可した環境省に対してそれを批判する意見・質問書を提出したところ、礼文町に「自然回復検討会」が設けられ、筆者も要請され参加することになった。亜高山ないし高山的環境下の自然回復にはかなりの困難があるので、この検討会における結論はもちろんのこと、審議の過程で提示された種々の観点をまとめてみた。

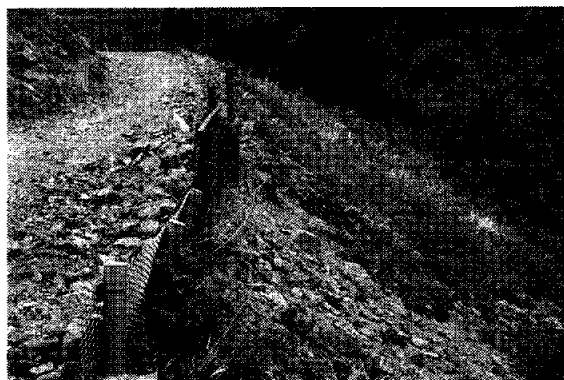
写真 3. 七曲がり最上部（地点④）における杜撰な路肩工事

で拡幅されていた。第一回検討会の際、この防護柵が不安定でひどく杜撰に造られているので下方のジグザグ歩道に多量な岩礫が崩落する危険性が高いことが確認され、それに対する安全対策として、許可された幅員まで路肩の防護柵を歩道内側に移動して、岩礫崩落を防ぐ、堅固な防護柵設置が決められた。しかし、この工事のために重機を持ち込むことは再度、全線拡幅を認め、法面や路肩の崩壊と帰化植物の侵入を繰り返してしまうので、その是非について意見が対立し、具体策の実施は、軽四輪車を持ち込む了解が得られた二〇〇二年秋まで持ち越された。第四に、「宝の山」では、路面の岩盤が一・五センチし二センチの深さで掘り下げられたため、頭上からの土砂・岩礫崩落（とくに岩稜表面を流れ落ちる岩礫）が危険視された。これに対して、注意を呼びかける看板を設置した。
