# 阿寒湖におけるマリモの打ち上げ現象 — 保全対策の歴史・現状と課題

## 要旨

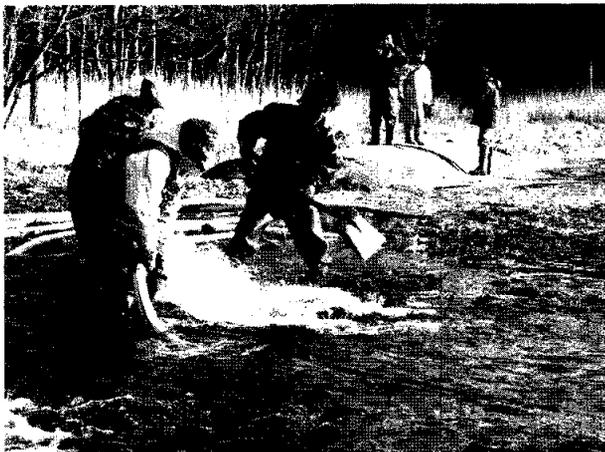
写真3 打ち上げられたマリモの凍結・枯死を防ぐため、湖水を掛け流しながら湖岸のマリモを水深50cmの位置まで移動させる作業の様子(2007年12月4日撮影)。背後に現存する打ち上げ防止堤が見える。

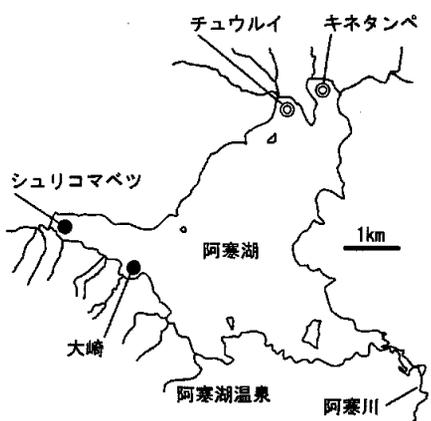
図1 阿寒湖における球状マリモの分布域(◎:現存している水域、●:20世紀前半の開発行為によって消滅した水域)。

阿寒湖でマリモが発見されたのは今からおよそ一世紀前の一八九七年のこと(川上一八九八)、当時は西部のシュリコマベツと大崎、北部のチュウルイとキネタンペの四方所に球状マリモが群生したと伝えられている(図1、吉井一九五六)。しかし、マリモが天然記念物指定された一九二二年前後になると、湖周辺での開発行為が活発となり、マリモの生育にも影響が現れるようになった(表

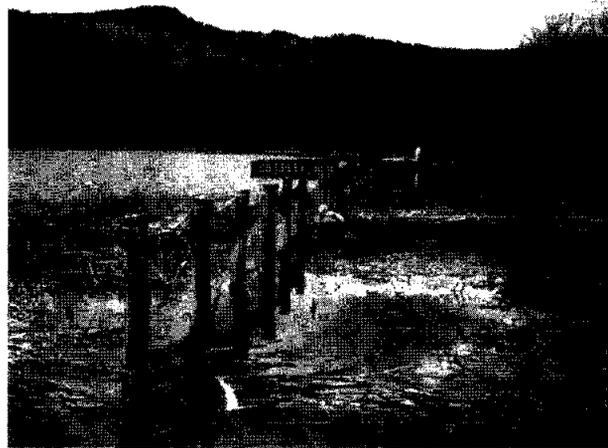
写真4 1958年に阿寒湖チュウルイ湾に設けられた打ち上げ防止網。

その一方で、館脇を引き継いで一九五七年から北海道文化財専門員としてマリモ調査にあたることになった山田幸男北海道大学教授の指導により、マリモの打ち上げそのものを積極的に防止する方針が打ち出され、チュウルイ湖岸で様々な対策が実行されることになった（黒木一九七六a）。まず、一九五八年五月には、マリモの湖岸への接近を防ぐ目的で、湖岸に長さ一〇〇メートル、幅七メートルにわたってヨシが移植された。しかし間をおかずして、すべて波浪によって流失してしまったため（北海道新聞一九五八年六月二三日）、同年一〇月、水深一メートルの位置にナイロン樹脂製のアミラン網（長

さ一八〇メートル）を張り巡らした「打ち上げ防止網」が設置された（写真4）。ところが、網にマリモがかかったり結氷による破損が生じるなどしたため（北海道新聞一九六〇年九月二日、読売新聞一九六二年一〇月三十一日）、追加措置として一九六一年から六二年にかけて、チュウルイ湖岸にコルゲート・パイプを用いた蒲鋒型の鋼製堤防（高さ一・三メートル、幅二・六メートル、長さ一九二メートル）が「マリモ打ち上げ防止堤（以下、防止堤と略す）」として建設された（写真5、図2）。そして、竣工から間もない一九六五年九月、台風によって防止堤東端の湖岸に多量のマリモが打ち上げられて集積したことから、被害防止を徹底するために防止堤を延長・増築する必要があるとの判断がなされ、チュウルイ湾におけるマリモ生育分布の現状調査を経て、一九六六年に東に向けて一〇〇メートル、防止堤が追

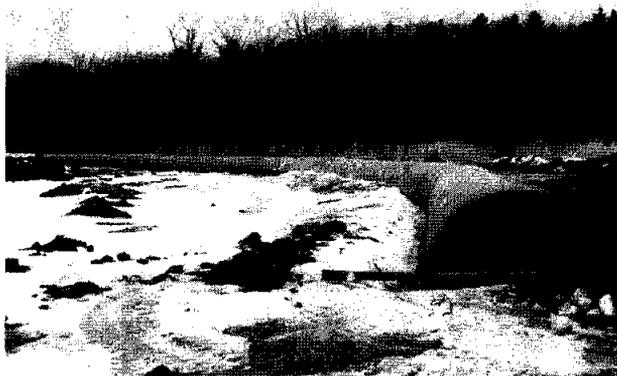
写真6 1966年に追加延長されたマリモ打ち上げ防止堤工事の様子。

加・延長された(写真6、図2)。こうして、マリモの打ち上げ防止と、打ち上げられてしまったマリモを移植・移動する作業の二つが、マリモ保全対策の主要課題として明確に位置づけられることになった(山田一九七三、黒木一九七六a)。

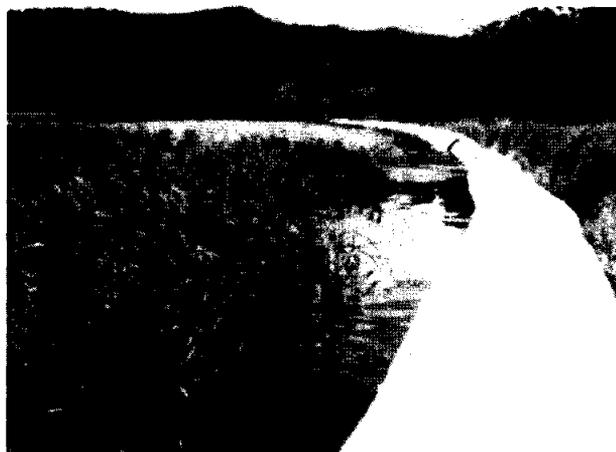
写真5 1962年に完成したマリモ打ち上げ防止堤。

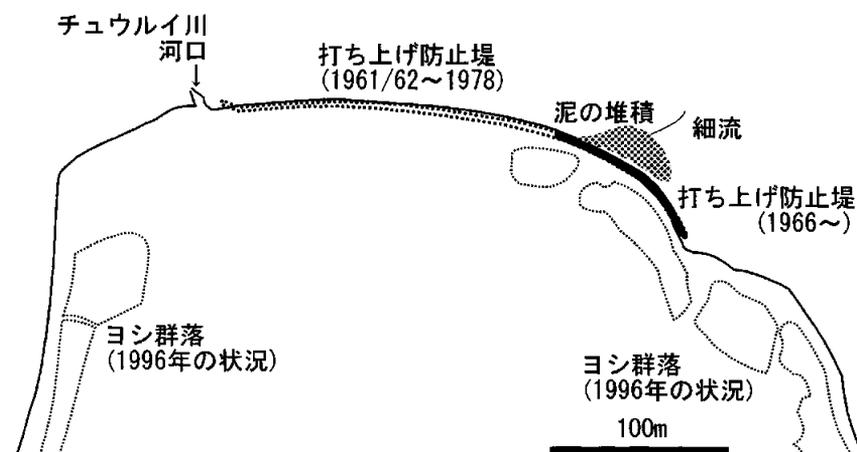
図2 阿寒湖チュウリイ湾の概況とマリモ打ち上げ防止堤の設置位置。マリモ打ち上げ防止堤改修検討委員会(2002)の報告書から転載。

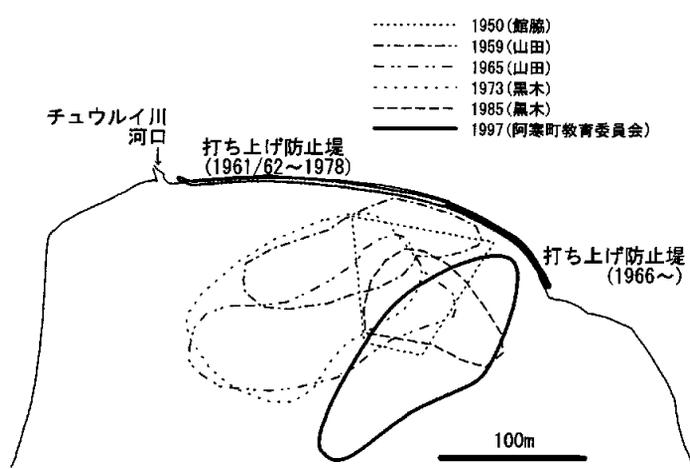
図3 阿寒湖チュウルイ湾における球状マリモ分布域の長期変化。1950~1985年の分布域は黒木(1986)から引用し、1997年の分布域は阿寒町教育委員会(1998)をもとに図化した。マリモ打ち上げ防止堤改修検討委員会(2002)の報告書から一部改変して転載。

浪を発生させてマリモの打ち上げを誘発している可能性も示され(若菜・岸一九九七)、防止堤の機能と評価に関する検討が平行して進められた(マリモ打ち上げ防止堤改修検討委員会二〇〇二)。結果の一例として、チュウルイ湾におけるマリモの長期的な分布状況の変化を見てみると(図3)、防止堤が設置された一九六一年以前、マリモは現在と違って汀線付近まで分布していたが、防止堤設置から追加工事が行われた一九六六年までの間に、湖岸沿いの個体群が消失して分布域が南西方向に広がった。次いで、防止堤の西側部分が撤去された一九七八年以降、西側浅水域のマリモは消失し、逆に個体群全体が水深の大きな南東方向に分布位置を変えて今日に至っている。分布水深が

大きくなるということは、先に述べた植物プランクトンによる被陰効果と同様、光合成生産の低下を招き(若菜一九九三b)、この点で、防止堤が発生する反射波によってマリモが沖合へ移動し悪影響を及ぼしている可能性を指摘した黒木(一九七六b)の見方は正しかったことになる。  
 このように、防止堤の設置に始まって、追加、一部撤去という一連の措置が浅水域の湖水流動などを変化させ、マリモの分布や光合成生産に大きな影響を及ぼしてきたのは疑いない。また、これ
