大雪山国立公園の登山道荒廃： その研究の進展と地域における取り組み

渡辺 悌二・小林 勇介

要旨

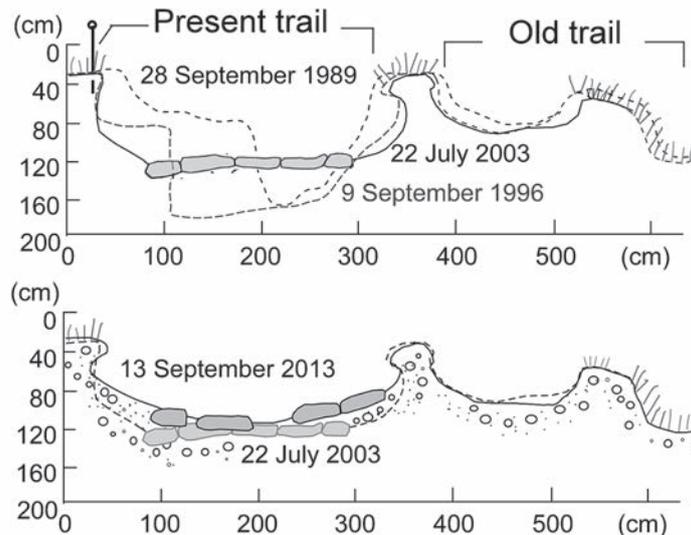
図1 大雪山国立公園、黒岳南西の黒岳石室付近の登山道断面の変化

大雪山国立公園での登山道侵食の進行は、1989年以降、不定期で繰り返しモニタリングされていて、これほど長期間にわたる現地モニタリングの例は世界でもほとんどない(渡辺 2008)。侵食量を推定する方法として、大雪山国立公園では、米国で用いられてきた簡便な手法(Cole 1983)が当初から採用されており、侵食量は登山道表面の断面形態を繰り返し測量して、その断面積の変化を明らかにすることで表現されてきた(図1)。

表1にまとめた大雪山の登山道の平均侵食速度は、221~617 cm²/年である。同様の値は、青森県の北八甲田山(後藤、1993による1991~1992年の1年間の実測値で、平均504 cm²/年)や石川県の白山(山田、1993による1969~1991年の22年間の計算値で、平均241 cm²/年)でも得られている。侵食量を直感的にわかりやすく見ると、図1の上の断面で1989~1996年の7年間に最大105 cm深の土壌が消失していることになる。

ここで興味深いことは、2003年7月22日までに、この断面上でボランティアが土壌侵食を防ぐために、侵食された登山道を深さ50 cmほど土砂で埋めてその上に土嚢を載せたことである(図1の上の断面)。2003年に断面形態を測量してから10年経過した2013年9月13日に再度登山道表

面を測量したところ(図1の下の断面)、登山道の侵食はまったく生じていなかった。これは人力によって行われている最近の登山道維持管理の成果を示す好例であり、同様のデータはこの周辺でも得られている。

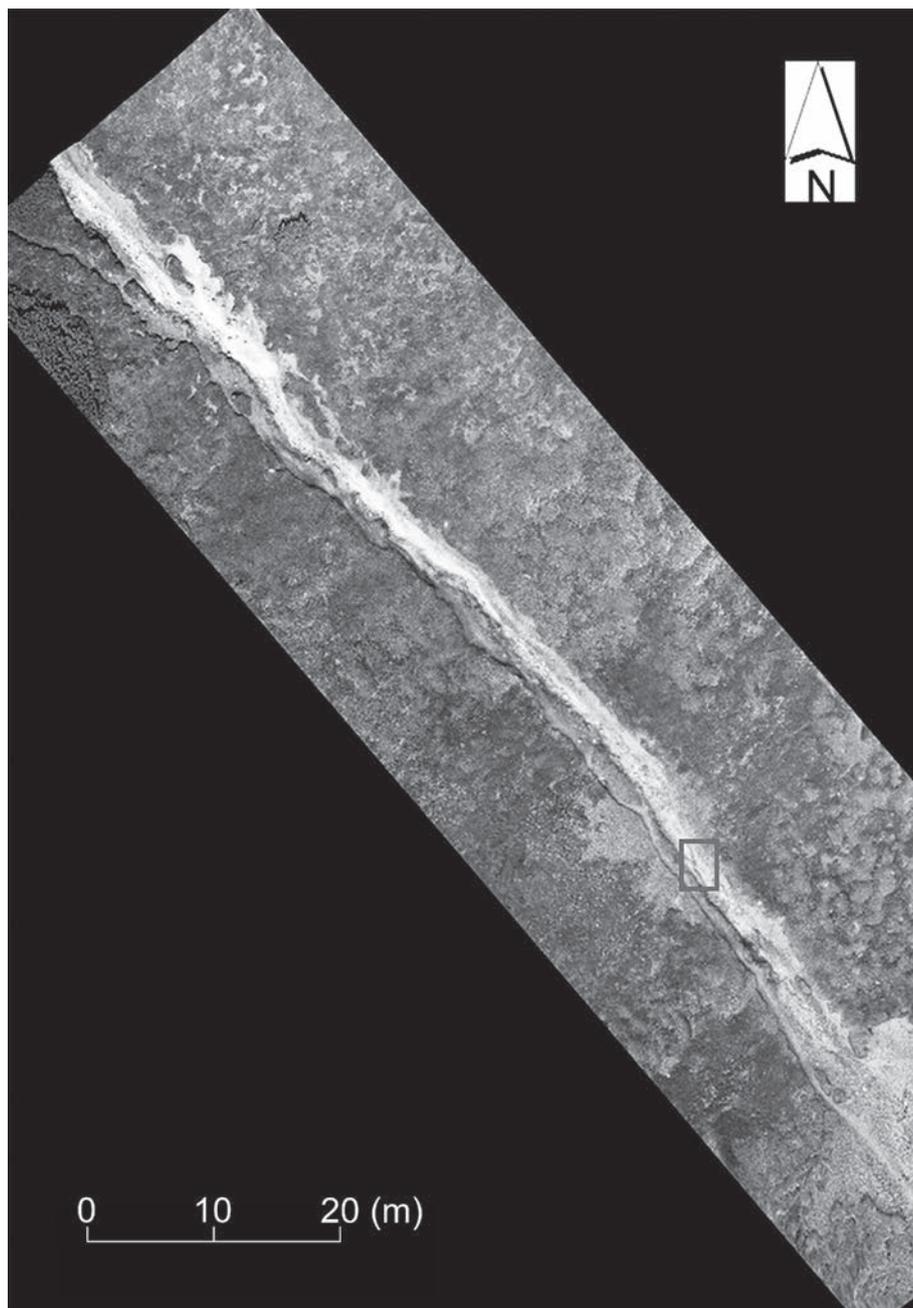
図2 ドローンで撮影した多数の写真から作成した北海平の登山道とその周辺のオルソ写真(画像)。この範囲だけで、登山道表面から 274.67 m^3 の土砂が流失している。図中の四角は図3の範囲を示す。

図2は、北海平の登山道を含む地表面のオルソ写真^{注1}の例である。この図は、ドローンで撮影した多数の写真を3次元データ解析ソフトによって歪みのない1枚の「写真」にしたものである。この「写真」に1 cm 間隔の等高線を重ね合わせたも

ドローンを用いて作成した図2は、指導者や監督者がいれば誰でも図化作業が可能で、これまで東川町が地元の山岳ガイドとともにやってきた「登山道断面測量ツアー(登山道荒廃モニタリングツアー)」(写真3)を補完するものとなり得る。こうしたツアーの実施を通して登山道の脆弱性を理解できる人を増やしていくことができるものと考えている。

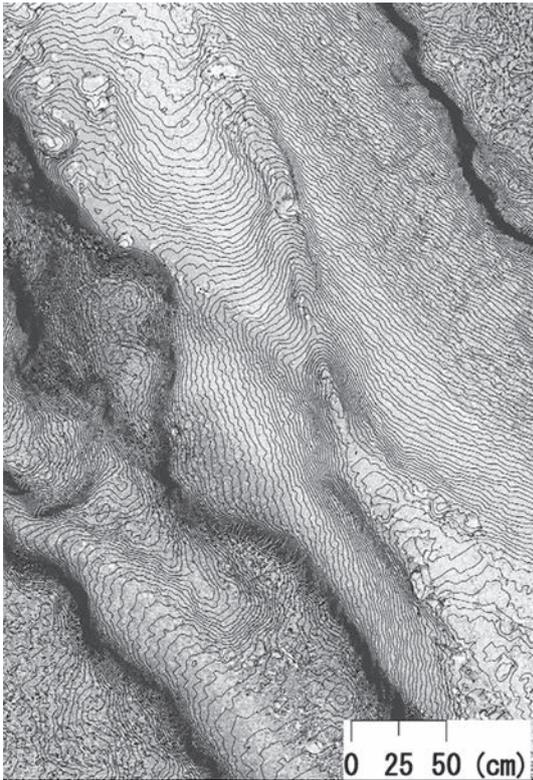
図3 ドローンで撮影した多数の写真から作成した登山道の等高線地図(図2の一部)。等高線間隔は1cm。

のが図3で、図2の一部分を拡大して表示した。図3には個々の小さな礫までが非常に精度よく図化されており、登山道の中央付近の侵食の形態や深さなどがよくわかる。図中の任意の地点の断面図作成が容易にできるため、同地点で繰り返し図化を行うことで、従来の簡便な断面形態測量結果と比較することも可能になる。この手法は、指導者がいれば比較的容易に習得できる。こうした点から、これからの登山道管理にとって有効な手法になるものと期待される。

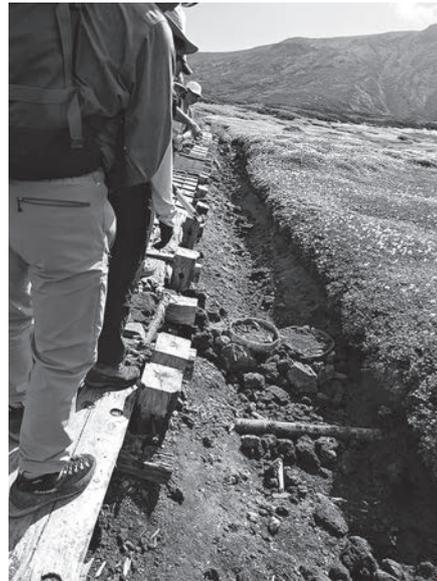
写真1 大雪山国立公園、裾合平の登山道で試行中のテンサー工(撮影：渡辺悌二、2014年8月29日)

社である北海道山岳整備が環境省と共同して、テンサー工法^{#2}を導入している(写真1)。テンサー工法では、すでに侵食がいちじるしい区間で、上方から流下してくる土砂をせき止めることができる。このため、繰り返してテンサーを設置すれば、いちじるしい侵食区間をかつての地表面の高さまで復元させることも夢ではない。

注2 テンサー工法：地表面の土壁や盛り土、土留めを強化するためにテンサー（ジオグリッド）という補強材を網状あるいは層状に地表面に敷設する工法。材料には合成樹脂が使われることが多い。大雪山国立公園では籠の形をしたテンサーのなかに椰子のマットを敷き、さまざまな大きさの石を入れて、侵食が進んだ場所に設置する。上流から運ばれてきた土砂をテンサーによって留めることで土砂流失を防ぐ。

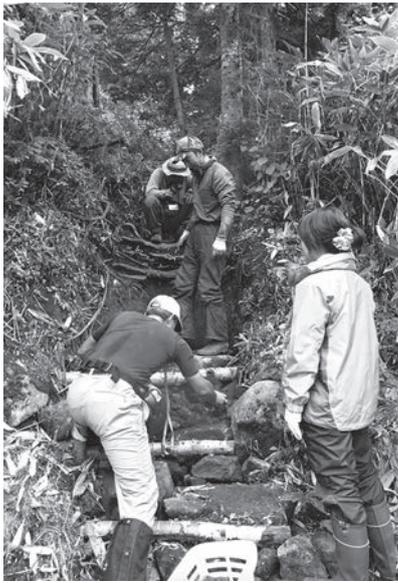
写真2 美瑛富士への登山道で行われた登山道整備の技術講習会のようす(撮影:小林勇介、2013年9月20日)

一方、すでに述べたように、大雪山国立公園では、古くは環境庁時代から侵食に対して荒廃進行後に木道や階段の設置による対応が行われてきた。しかし、荒廃への対応が追いつかないため、1999年にボランティアが自発的に登山道を補修する作業をはじめた。当初は、黒岳石室周辺や高原温泉付近などでバラバラにボランティア活動が行われていた。こうした活動が増加していくなかで、環境省が地元の関係者を集めて、「協働」で取り組みを行うようになった。2012年以降、毎年、春と秋に関係者が集まって情報交換を行うとともに、夏には現地で技術講習会が開かれている(写真2)。

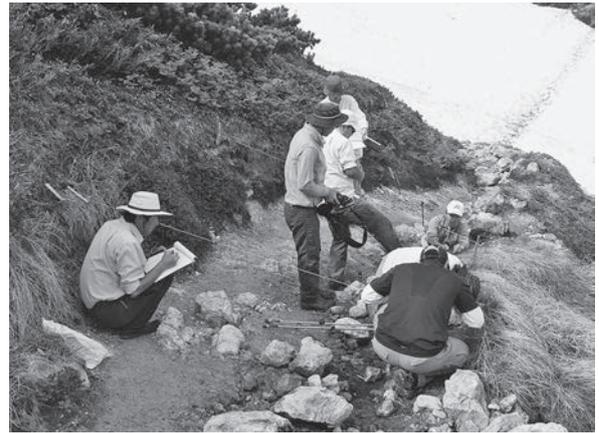
写真3 東川町と地元登山ガイドが裾合平で実施した「登山道荒廃測量ツアー」のようす(撮影:土栄拓真、2012年7月1日)
