登山道修復の新しい設計思想と工法

松田 益義

要旨

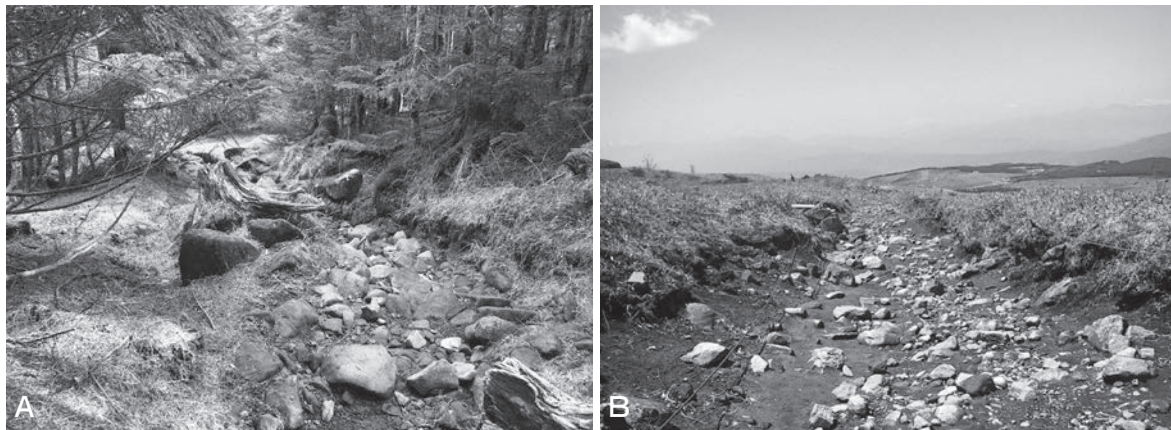
写真3 洗掘され、降雨時と融雪期のみ流水が出現する登山道 (A：長野県八ヶ岳、B：長野県霧ヶ峰)

近年の登山ブームで、地表が土壌で覆われた全国の山道が登山者の踏圧によって裸地化し、洗掘が進行している（写真1）。土壌層が厚い森内は洗掘の進行が早く（写真2）、降雨時と融雪期には登山道は雨水の流路となっている（写真3）。土壌流出による登山道荒廃の実態調査事例は多く、渡辺 悌二（2008）の「登山道の保全と管理」に詳しい。

地表が岩石で覆われている場所では洗掘は起きない。土壌地で洗掘が開始すると、土壌流出によって土壌内に埋没していた岩石が地表に露出する（写真 3 A、B）。丹沢山塊での筆者による洗掘量調査の例を図 1 に示す。洗掘は深さ方向に進行する（1～2 m）だけでなく、側方壁面から土壌粒子が崩れ落ちることにより幅も拡大（2～4 m）している。この調査事例と多くの登山道での観察に基づき、土壌内で岩石が占める割合が一樣である場合、土壌中の岩石含有（体積）割合と洗掘深さ、ならびに洗掘底での岩石の地表被覆率の 3 者の関係性を大胆に推察した結果を図 2 に示す。

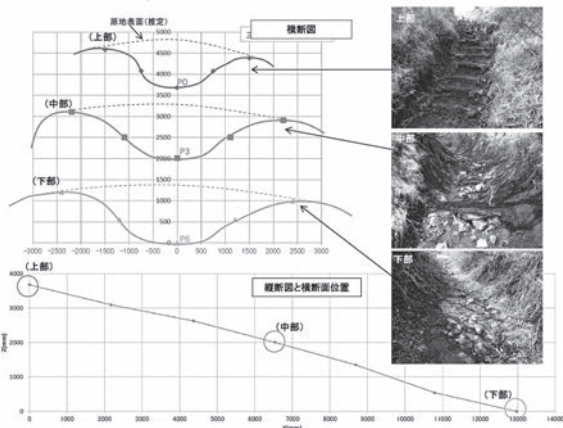
図1 神奈川県丹沢表尾根縦走コース三ノ塔直下の登山道13mの間の洗掘状況(2015年4月2日、数字の単位はmm)

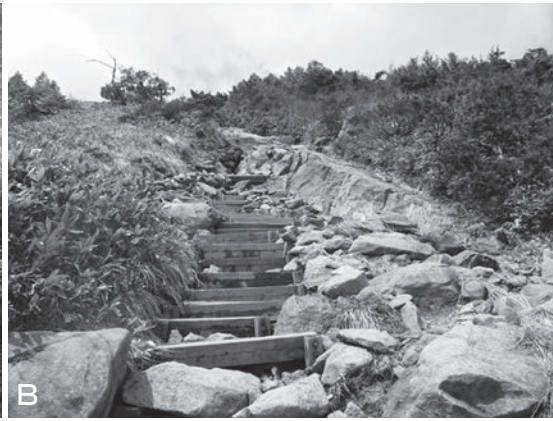
写真4 登山道の側面が洗掘した擬木丸太階段 (A: 山梨県瑞牆山、B: 尾瀬至仏山)

洗掘の進行を止めるために全国の多くの土壌登山道で様々な土木工事が行われている。土木工事の典型例は、土壌中に丸太の縦杭を打ち込み、これを支柱として水平丸太で土止めする階段工である(写真1B、4A、4B)。この階段工は図3の模式図に示すように登山者の踏圧によって縦杭は次第に傾斜し、雨水の流入や土壌水分の融解・再凍結などによって土壌が流出してやがて水平丸太も脱落する。積雪寒冷地では、積雪グライドと凍上さらには多量の融雪水が加わることによって、階段の劣化が急速となる。この階段工は縦杭打ち込み時の土壌掘削が土壌構造を著しく破壊し、意図とは逆に土壌洗掘を早める結果をもたらしている。図1の丹沢の階段工の寿命は関係者によると

3~5年程度とのことである。すでに洗掘し、凹地化した登山道の底に階段を作っても雨水と融雪水の流れ込みが続くので、流水は階段の側方を削りだす(写真1B、4A)。洗掘の位置を中央から側方に移して凹地を拡幅しただけの結果となる。流水を止めない限り洗掘は止まらない。そこで次は、登山道の横断方向に排水路を掘って水を側方に逃がすか、側溝を作ることになる(写真5)。排水路と側溝は作った当初は機能するが、枯枝や土砂で直ぐに詰まる。維持管理しきれずに放置され、数年で機能不全に陥り、雨水は路面上を流れることになる。

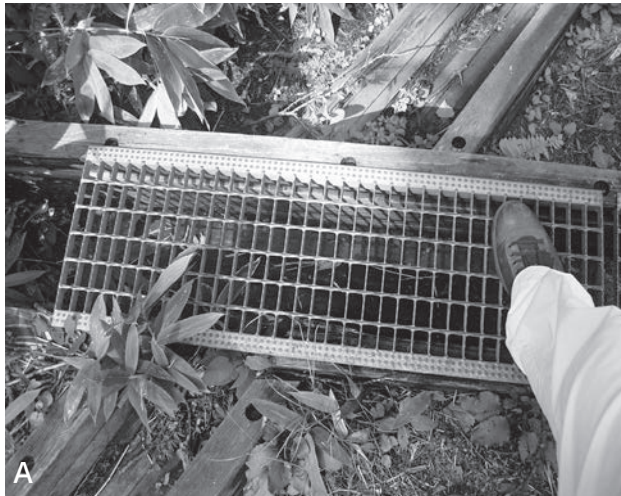
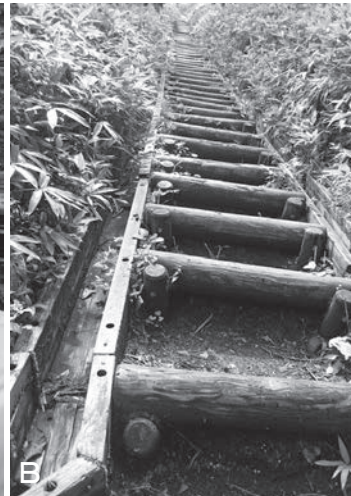
写真5 流水を側方に逃がす横断排水路 (A) と木製側溝 (B) (いずれも八ヶ岳遊歩道)

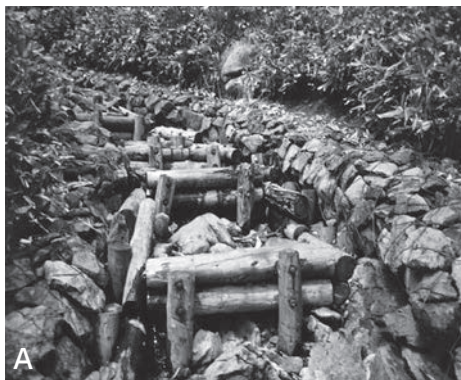
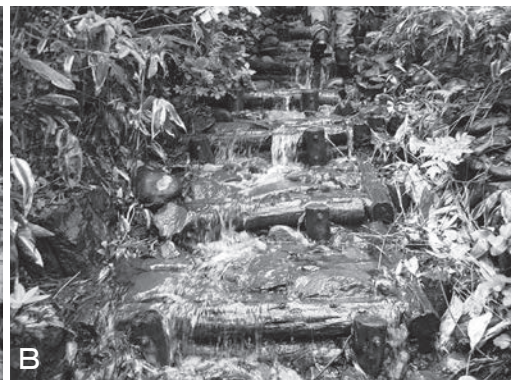
写真6 階段工と側面の蛇籠の組合せ (A)、年月が経過してなじんだ階段工と蛇籠の組合せ (B) (ともに尾瀬)

木杭では寿命が短いとわかると、次の手段は金属網に岩石を詰め込んだ蛇籠の登場となる。蛇籠3面張りの登山道も登場し(写真6A)、かつての植生豊かな場所はヘリコプターで運搬した外来岩石で固めた人工の岩石道となる。施工直後は違和感を禁じ得ず、こんな道を歩きたいと思う者がい

るかと感じるが、年月の経過とともに土壌が入り込み、植生が増えれば、やがては周囲の自然に馴染んで行く(写真6B)。緩斜面では、平たい外来石を敷き詰め、隙間をコンクリートで固めた市街地の公園の石畳歩道のような登山道も出現している(写真7)。多大な工事費がかかるこれらの改修工法はどこでもやれるというものではないし、景観上の問題もある。また、踏圧による木杭の傾斜や老朽化、金属網の破れ、凍上による石畳の亀裂発生などで劣化が進んだ際の改修工事をどうするかなどの問題も残る。しかし、たとえ10年程度の耐用年数ではあっても、激しい水流によって土壌

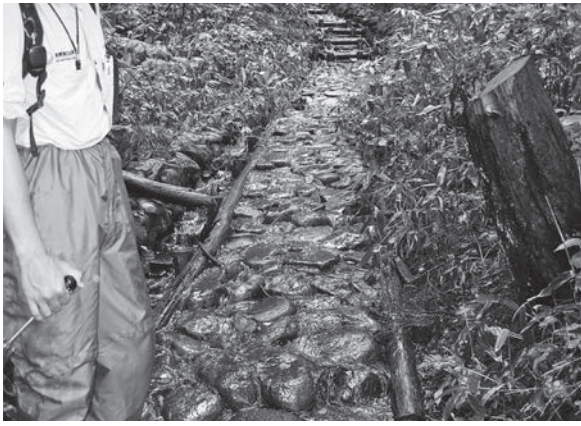
写真7 コンクリートで固めた敷石登山道（尾瀬）

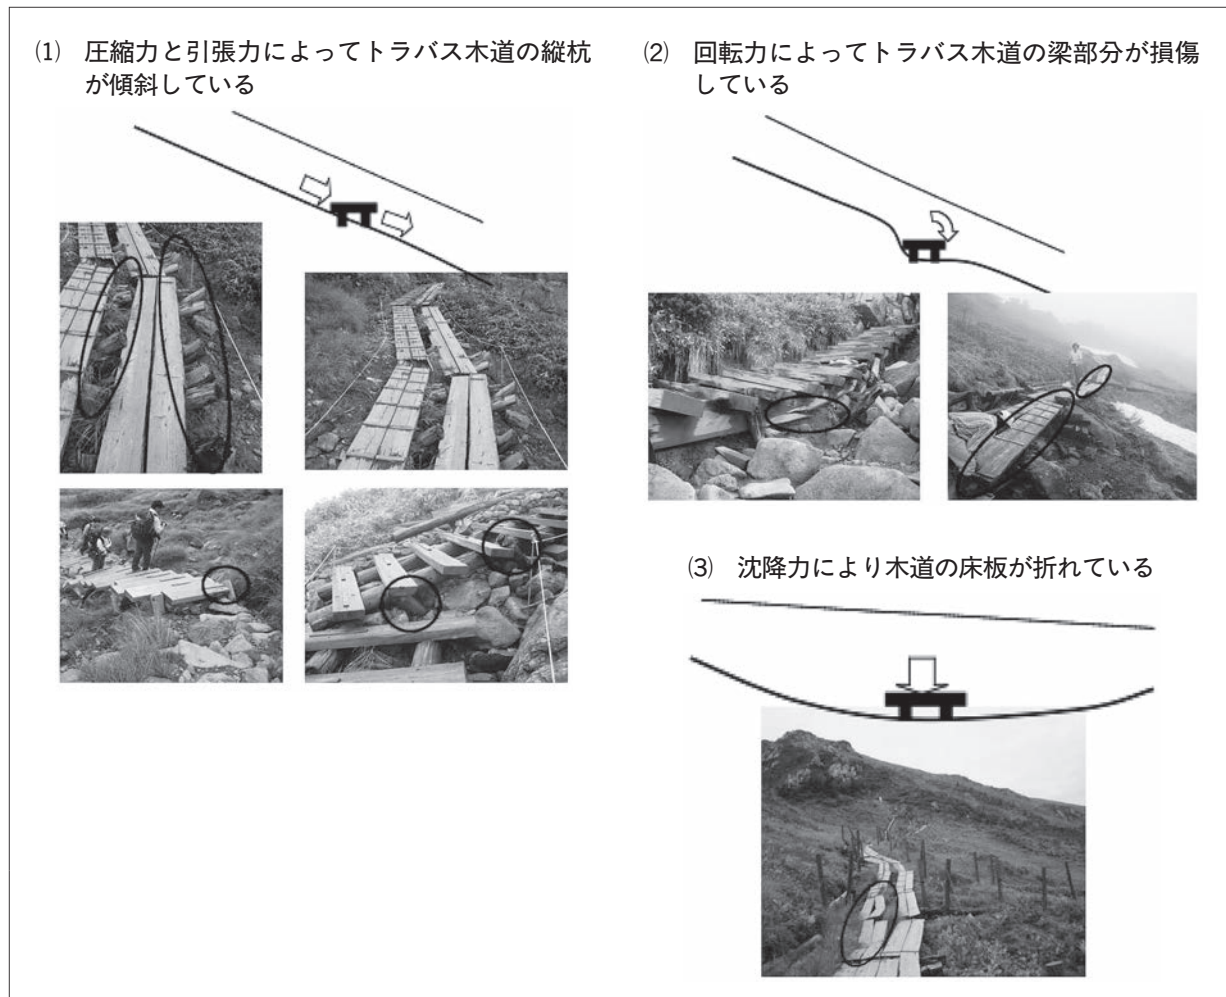
写真8 積雪の力による木道の損傷

構造物なので積雪地では様々な積雪による力が働き、損傷と劣化が早まる(写真8(1)~(3))。特に重要な力は木道を谷側に引きずる積雪グライド（積雪のズレ滑り）である(写真8(1))。積雪グライドは木道を支えている縦杭に大きな回転力を生じさせ、その結果、傾斜地の縦杭は年々着実に谷側に傾斜し続けることになる。この回転力は傾斜地の地上に突き出たすべての物体に働くので標識も例

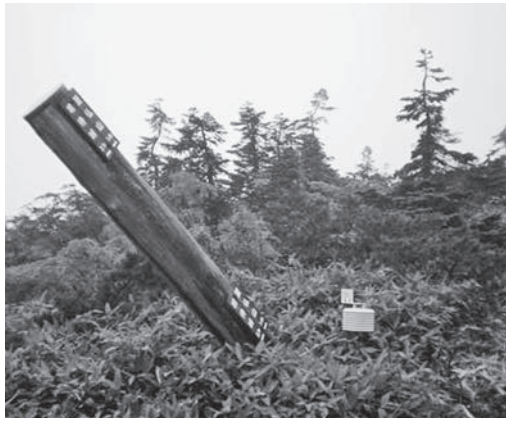
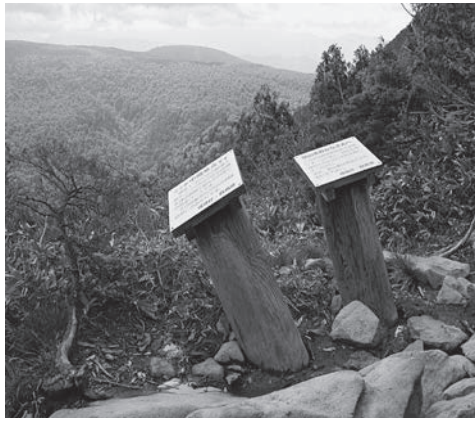
写真9 積雪グライドで斜面下方に傾斜した標識(尾瀬)

外ではない(写真9)。傾斜が急で積雪量が多いほど回転力は強い。積雪粒子は上下左右前後と3次元的に互いに連結しているので、縦杭の幅だけでなく、周辺の雪を引き連れて縦杭に作用する。したがって、雪が深い傾斜地ではいくら縦杭を太くしても無駄な抵抗に終わるばかりか、太い縦杭の埋設には大きく深い穴掘りが必要であるから、土壌構造をより広範囲に破壊することになる。あらゆる縦杭は裸地への踏圧と同様、土壌洗掘を早める要因になっている。必要以上に大きな案内板や標識、山頂への巨大な石碑の設置は、静寂な自然を愛しみ、それを守りたいと願う素朴で優しい人の心根に対する視覚的かつ心理的な暴力ではなからうか。静寂に包まれた場所に穴を掘り、コンクリートで固めた巨大な案内板を立てて「自然を大切にしましょう 環境省」などと書かれた文字を読ませて人の心に何を感じさせたいのであろうか？ 公園管理者の環境保全に対する責任と影響の重さを考えると、時としてその自然認識の驚くほどの底の浅さを感じさせることがあるのは残念である。

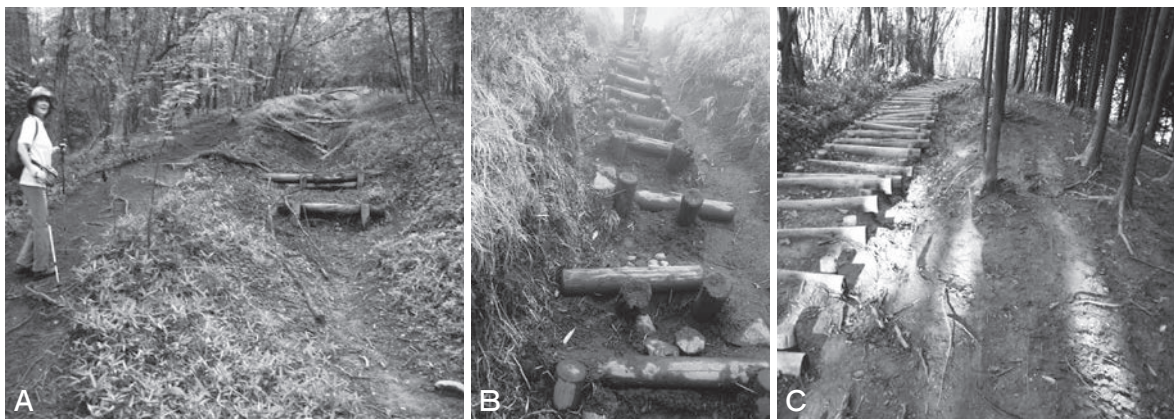
写真10 丸太階段と並行するスロープ道 (A：瑞牆山、B：丹沢、C：埼玉県秩父山塊正丸峠)

生の自然には傾斜一定の階段などは存在しないし、階段と自然傾斜の山道が並行している場所で、階段を選ぶ登山者はまずいない(写真10)。脚力のトレーニングを目的とする山岳アスリートの一部には階段が好む者がいるかもしれないが、多くの自然愛好者とそこで生きる動物たちは階段を好んでいない。にもかかわらず、望まれてはいない階段工事がなぜか登山道のいたるところで行われているのであろうか？ 建築基準法施工令の階段段差の基準(22 cm など)や膝曲げ130度、段差は15 cm までといった条件を山道に対して適用しているケース(丹沢)もある。「坂道の階段化」は、市街地歩道の管理者サイドの論理であり、登山道に対してもこれを条件反射のように適用することは誤りであろう。我々はパプロフの犬ではな

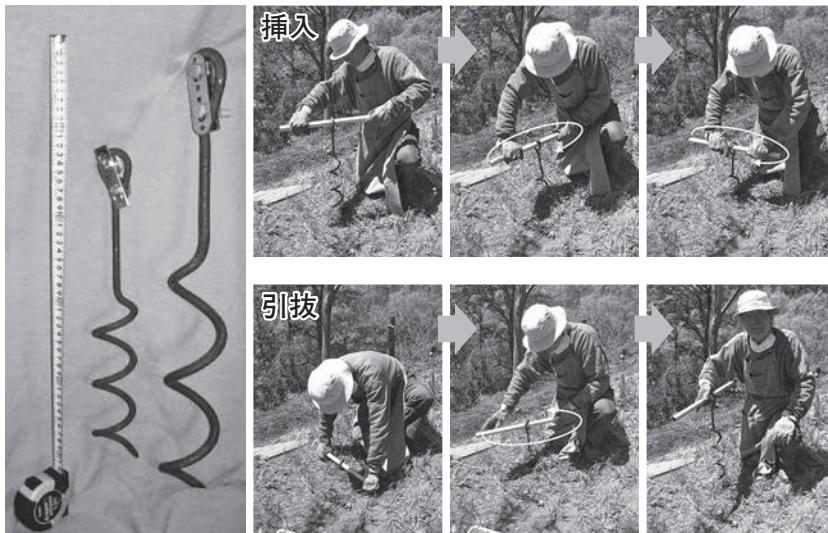
写真12 スクリュー杭とその挿入と引抜

を支持点として、ワイヤーで吊る方式とする。新工法で重要な点は、床板の固定に従来の縦杭の使用を止め、土壌構造を破壊する掘削を必要としないスクリュー杭に改める点である(写真12)。
